El Montgròs, el Brull

# **Una fortificació ibèrica al Montseny**

**Guia del conjunt arqueològic**

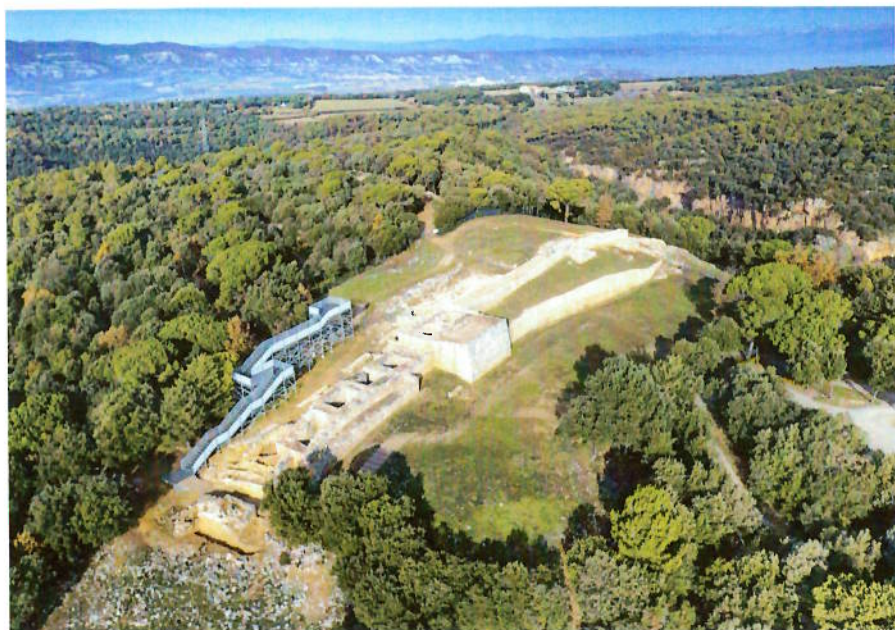
L'istme de la península del Montgròs amb les ruïnes de les fortificacions ibèriques successives que el van tancar de sud a nord (c. 450 i c. 300 aC) i del mas medieval (segles XI-XV).  
Foto: Arxiu SPAL, Aerocat, 2015.

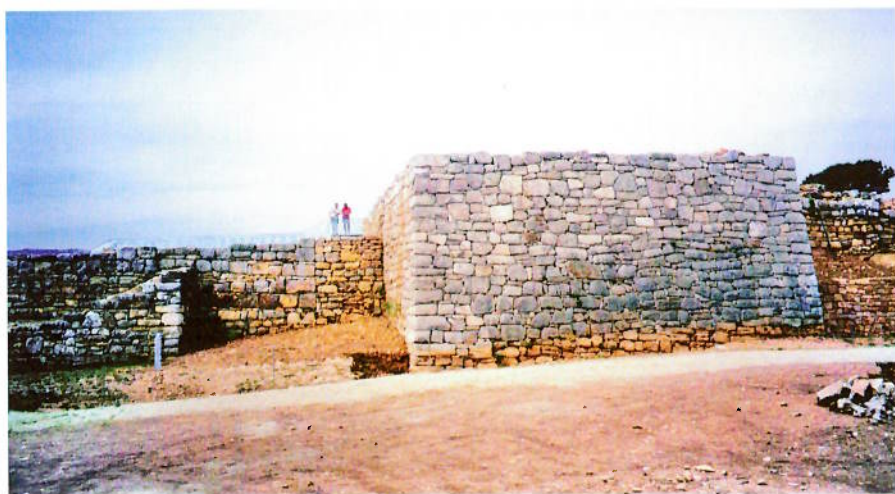
Ruïnes de la segona muralla o muralla ibèrica principal del Montgròs, en primer terme, la torre 1. Al fons, visitants sobre el mirador metàl·lic situat al darrere del monument.  
Foto: Arxiu SPAL, ALM, 2000.

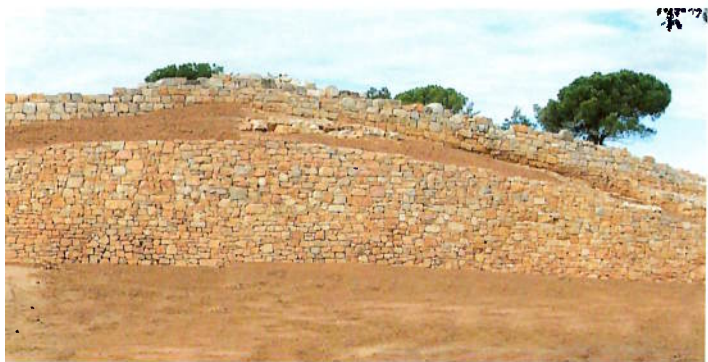
La segona muralla o muralla ibèrica principal del Montgròs, des de llevant. En primer terme, tram de doble parament format per la muralla pròpiament dita (amunt) i l'escarpa del fossat fortificada (avall). A l'esquerra, la torre 1.

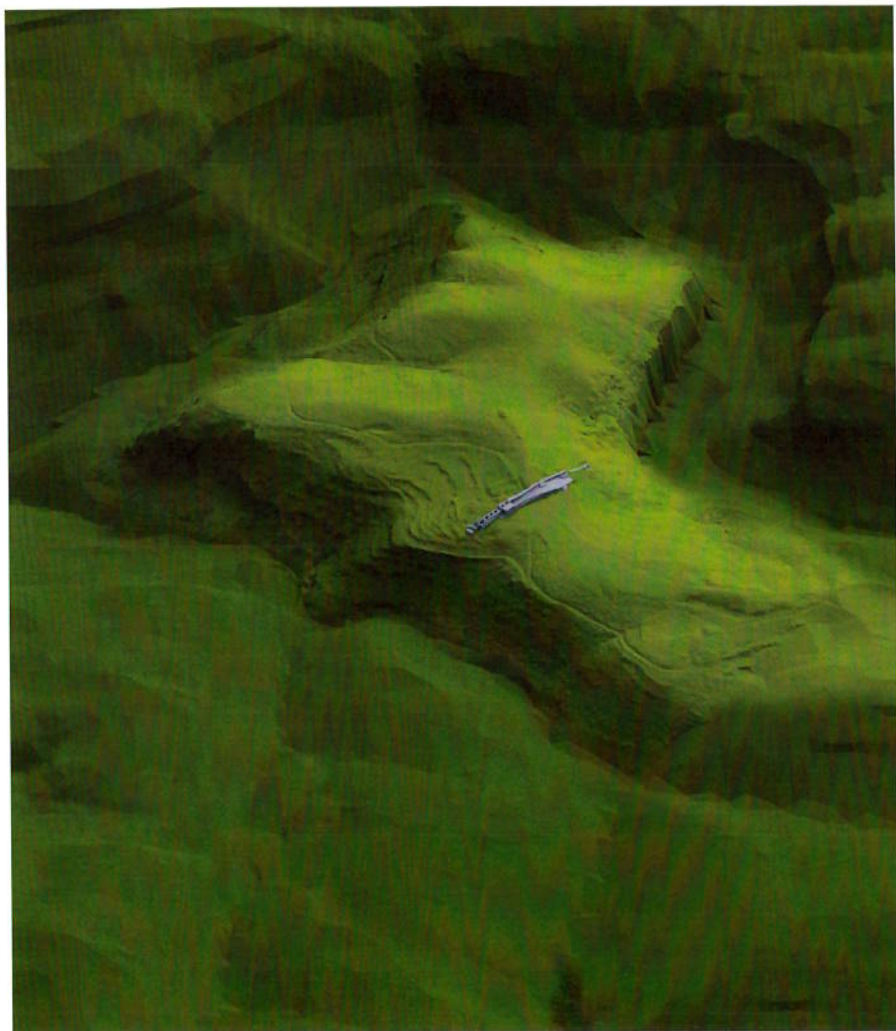
Plànol topogràfic LIDAR del jaciment arqueològic del Montgròs.

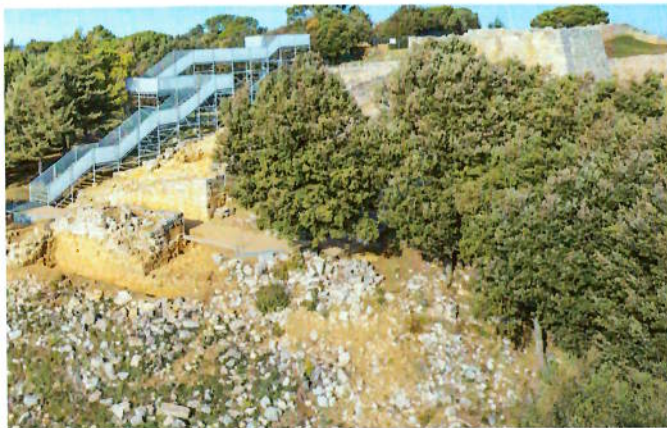
El sector més meridional conegut de la fortalesa del Montgròs (A3) en el decurs de l'excavació arqueològica.

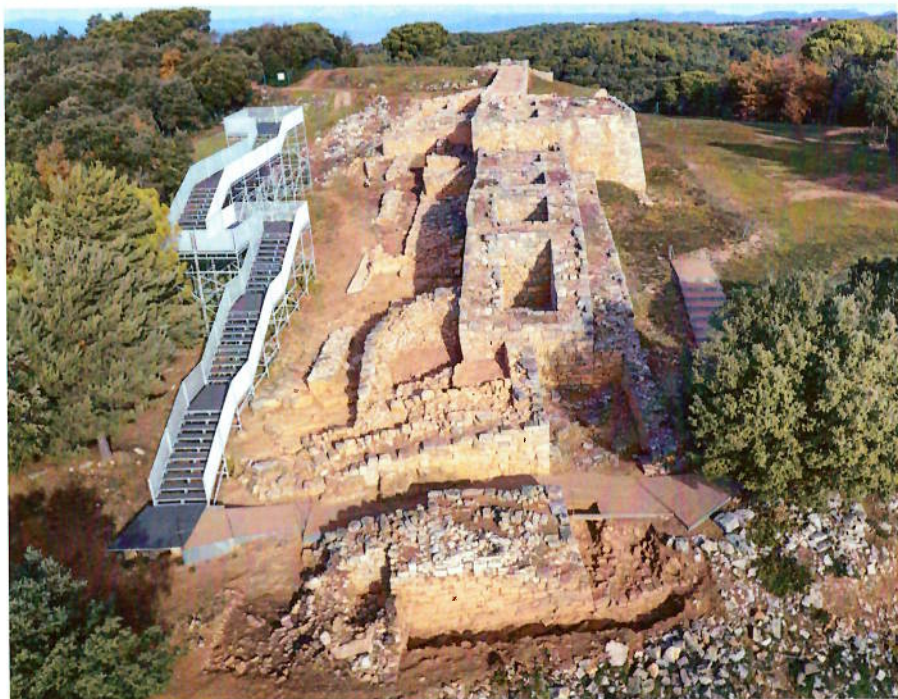
La fortalesa del Montgròs des del sud. En primer terme, el sector A3 durant l'excavació. En segon terme, la porta de la segona muralla ibèrica, reforçada a ponent per la torre 6. A continuació, el pany d'aquesta fortificació, dotat de compartiments interns o casamates i, a la seva esquerra, les ruïnes de la primera muralla, arrasades. Tot seguit, la torre 1, les restes del mas medieval (a l'esquerra) i la continuació de la segona muralla cap al nord (a la dreta). A l'esquerra de la imatge, també es pot veure el mirador metàl·lic on pugen els visitants.

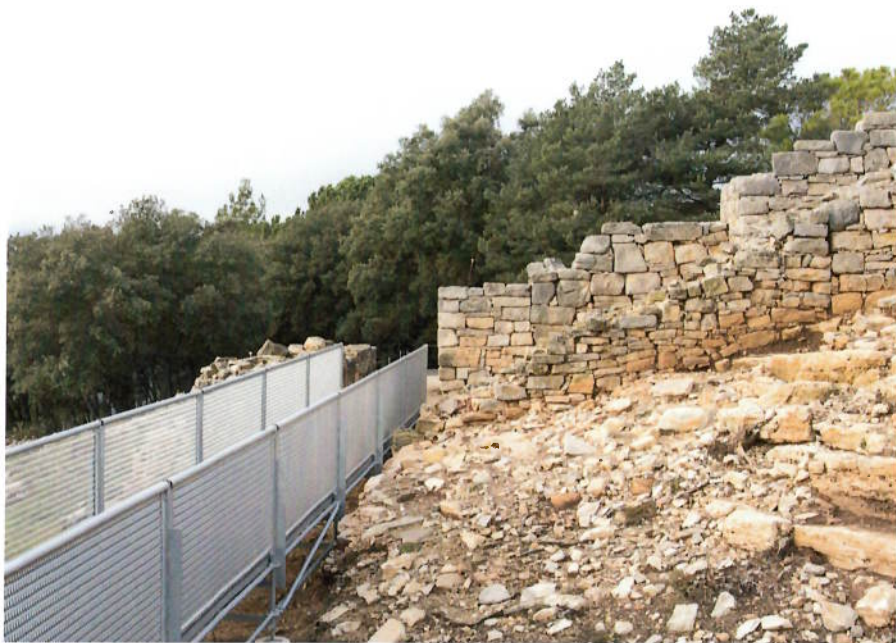
Sector B1. Porta de la segona muralla ibèrica o muralla principal.

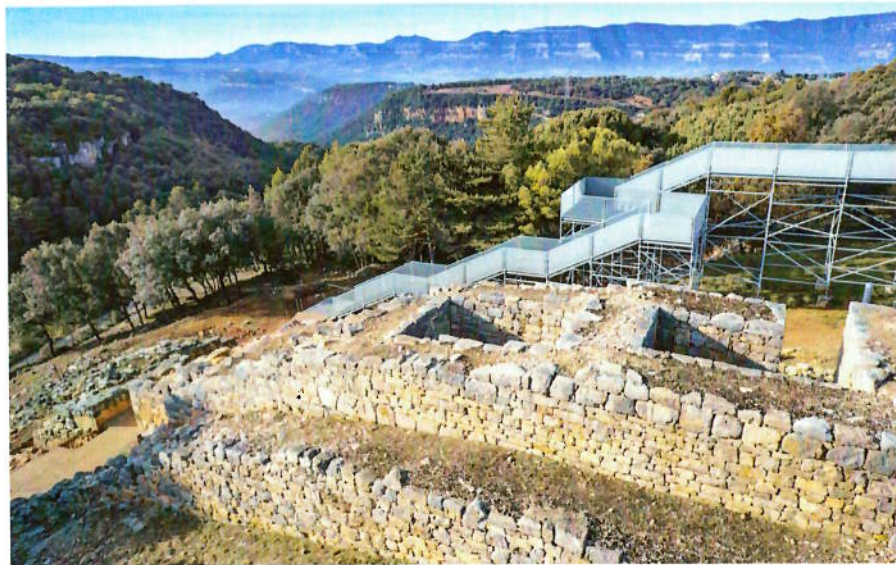
Sectors A3 i B1 des del sud-est. En primer terme, tram de la segona muralla dotat de compartiments interns o casamates, reforçat per un pany extern. A l'esquerra, porta de la segona muralla. Al fons, paisatge del Muntanyà i al darrere seu, el Congost i l'altiplà del Moianès.

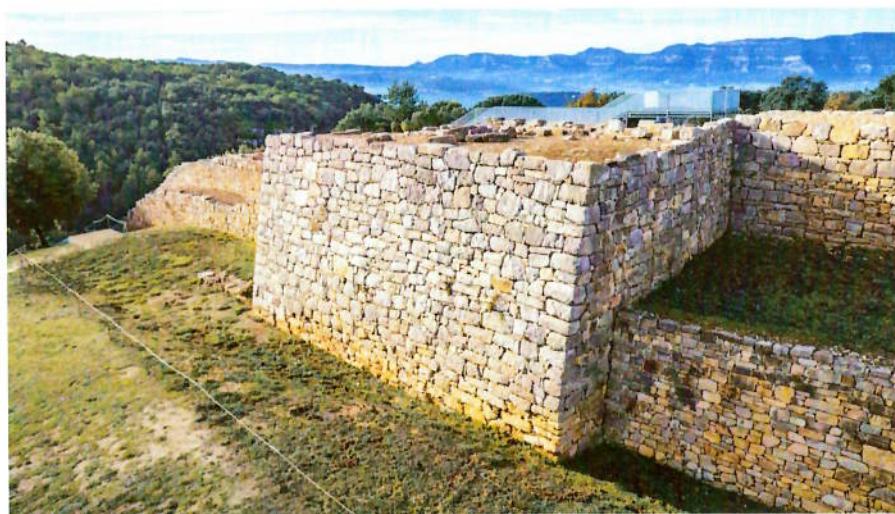
Detall de la segona muralla ibèrica o muralla principal des del sud. En primer terme, la torre 1 flanquejada, a la seva dreta, pel tram de mur dotat de casamates i reforçat amb un pany extern i, a l'esquerra, per l'inici del fossat amb l'escarpa fortificada.

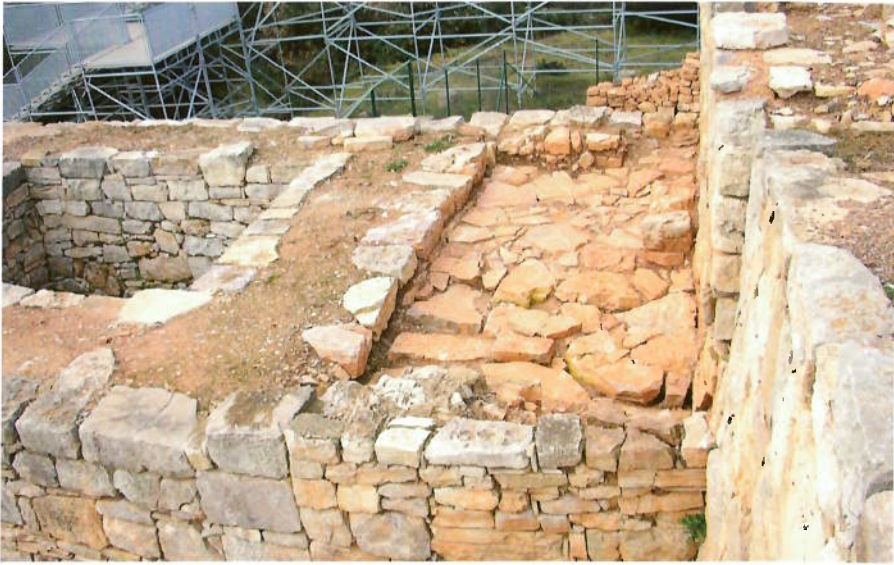
Empedrat de lloses sobre el tapiat de la poterna, al sector B4 de la segona muralla ibèrica, a l'esquerra de la torre 1. Un paviment semblant degué coronar la part alta de tota aquesta fortificació.

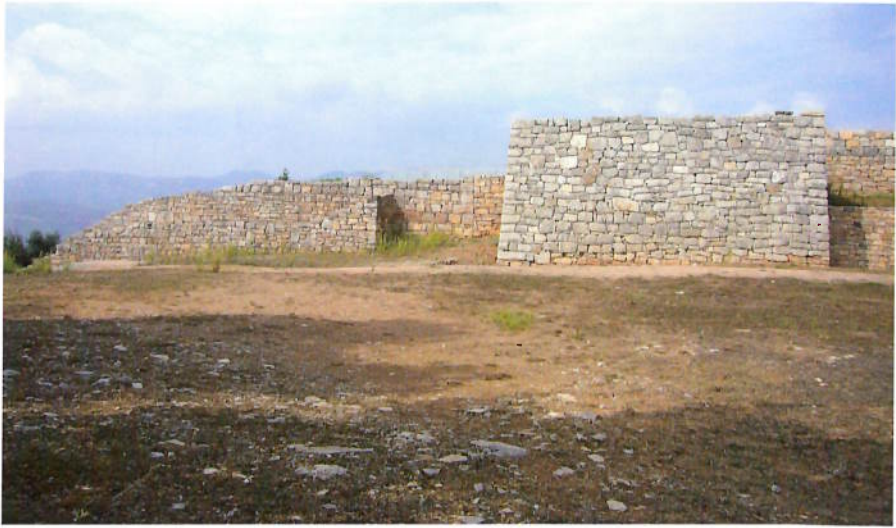
Detall de la segona muralla ibèrica des del sud. La torre 1 i, a la seva esquerra, poterna tapiada i mur reforçat amb un pany extern. A la dreta, inici del fossat amb l'escarpa fortificada.

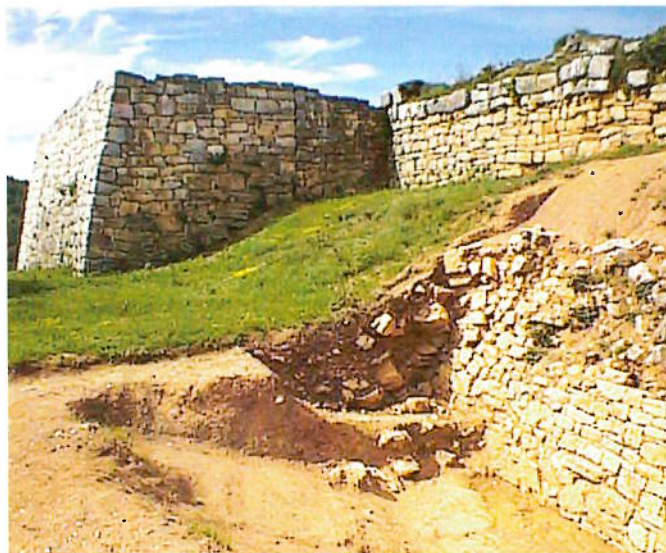
Fossat de la segona muralla ibèrica o muralla principal, vist des del nord, en el decurs de la seva excavació. S'hi poden apreciar els dos perfils successius que va tenir. A més de la seva escarpa fortificada i les restes d'enderroc que el reblien. Al fons, la torre 1.

A continuació del pany on hi ha les casamates, el terreny natural inicia un fort ascens, i el pany principal de la muralla continua cap al nord, després de fer una reculada on acaba la torre 1. Des d'aquest punt, hi ha un replà en el terreny, al qual s'adossa un tram de mur més avançat. Aquest darrer fa la funció d'escarpa d'un fossat, la contraescarpa del qual no està fortificada. El fossat, o vall, fa 64 metres de llargària, amb una amplària i una fondària màximes de 3,60 i 1,80 metres, respectivament (sector C).

Tot això configura una defensa amb doble llenç, amb el més avançat col·locat en paral·lel, en un nivell més baix. Aquest, alhora que protegeix el fossat, serveix de contenció del terreny natural on recolza el pany principal de la fortalesa. Al bell mig d'aquest tram de les ruïnes, al punt més elevat del terreny, hi ha les restes d'una altra torre (número 2), que feia la funció de talaia. A l'extrem nord d'aquest sector central de la fortificació, a tocar del mur principal i assentada sobre la plataforma artificial, o berma, que precedeix el vall, s'alça una tercera torre (número 3), semblant a la número 1, però més petita. En aquest punt s'acaba el fossat, ja que els afloraments de la roca calcària impedeixen que continuï. Segurament per això l'indret va ser reforçat amb una bestorre de planta el·líptica (número 5), de la qual es conserva tot el perímetre.

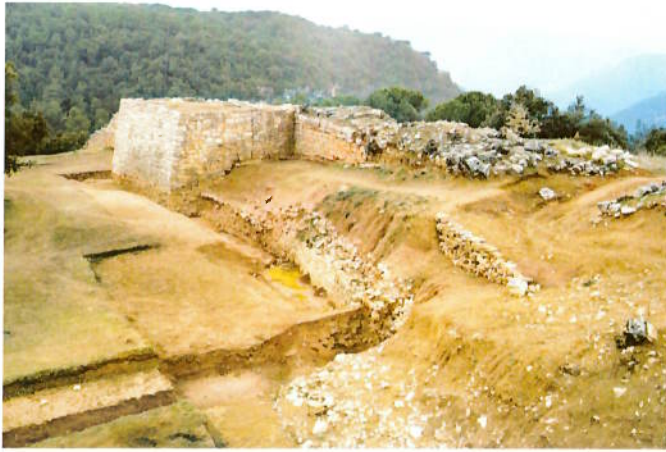
La segona muralla ibèrica del Montgròs des del nord-est quan l'excavació havia assolit el punt mig del fossat. Se'n pot veure l'escarpa fortificada, el fons una mica inundat i la part septentrional, encara intacta, tapada pels estrats d'enderroc.

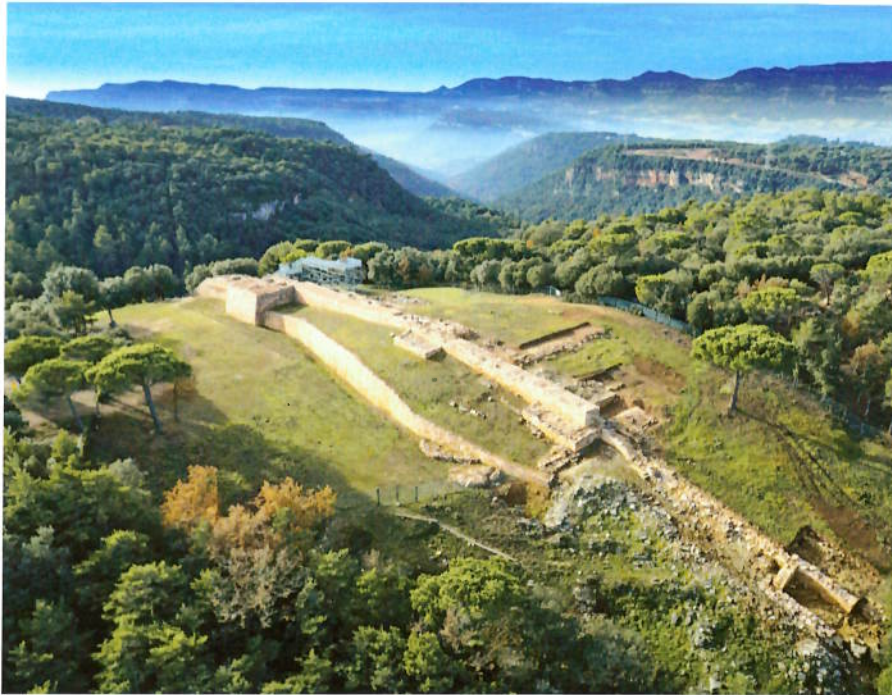
Vista aèria del conjunt del Montgròs des del nord-est. Al centre, es pot apreciar el fossat amb l'escarpa fortificada, cosa que dona lloc a una muralla doble. Aquest element presenta la torre 1, a l'extrem meridional, i la torre 3, al septentrional. Al centre hi ha la torre 2 o talaia, emplaçada sobre la berma o superfície entre els dos paraments on se situava la primera línia de defensors. A la dreta, el tram septentrional de la fortificació que culmina en la torre 4.

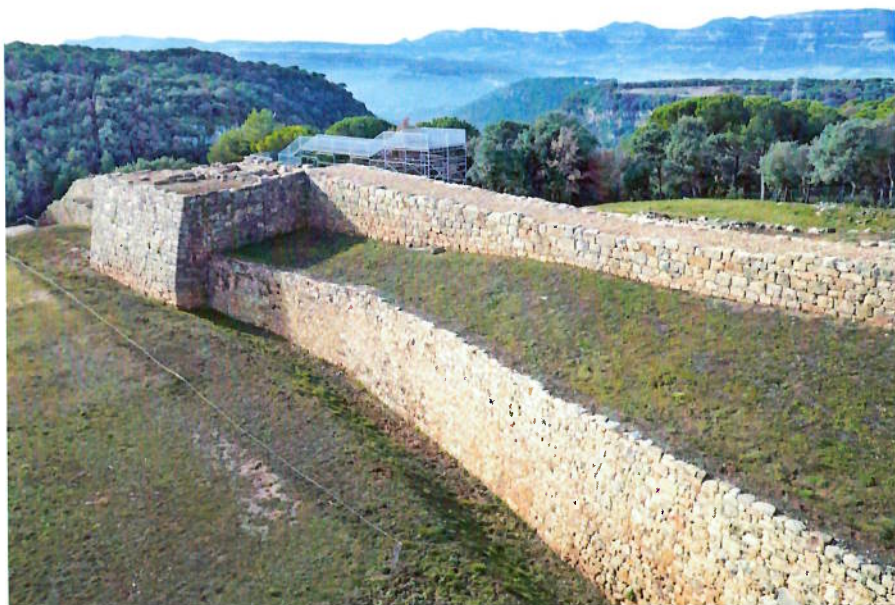
Detall del fossat excavat i fortificat. En primer terme, l'escarpa. A sobre, la berma o plataforma intermèdia i, a dalt de tot, el pany de la segona muralla ibèrica. Al fons i a l'esquerra, la torre 1.  
Foto: Arxiu SPAL, Aerocat, 2015.

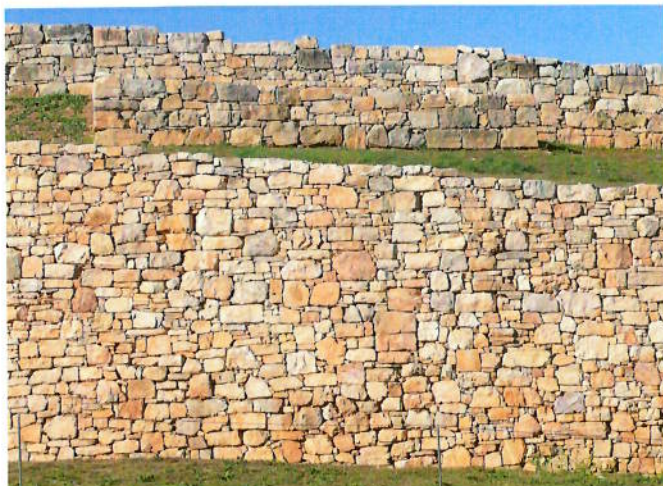
Detall dels paraments de l'escarpa del fossat, en primer terme, la torre 2, sobre la berma, i la segona muralla ibèrica, al capdamunt, després de la seva consolidació.

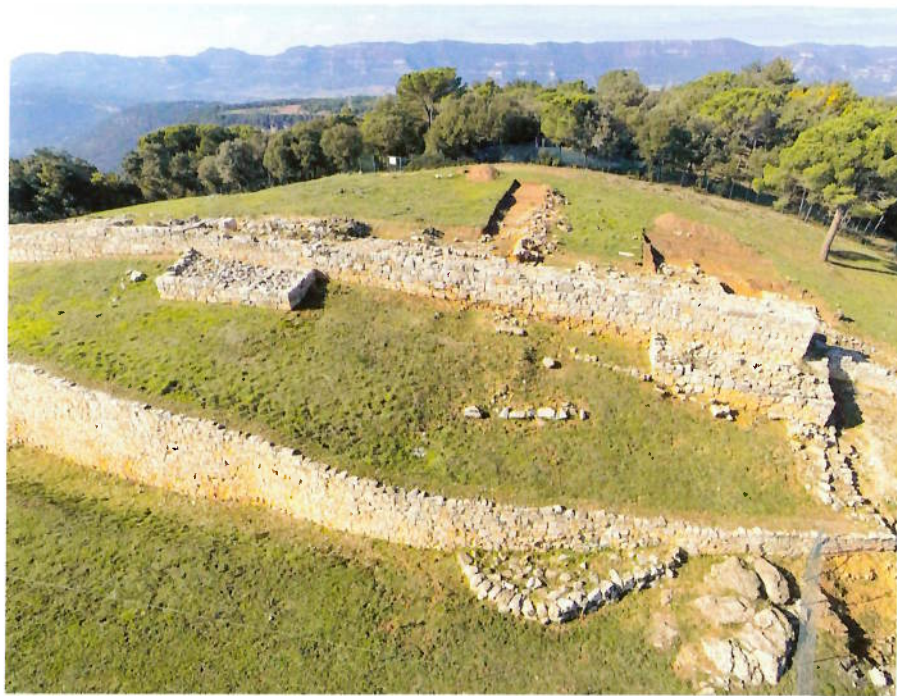
Tram final del fossat pel costat nord. A la part baixa, a la dreta, aflora la roca natural. Abans, hi ha les ruïnes d'una bestorre o torre semicircular (núm. 5) adossada a l'escarpa. Al capdamunt, sobre la berma, hi ha les ruïnes de la torre 3, a la dreta, i de la torre 2 o talaia, a l'esquerra.

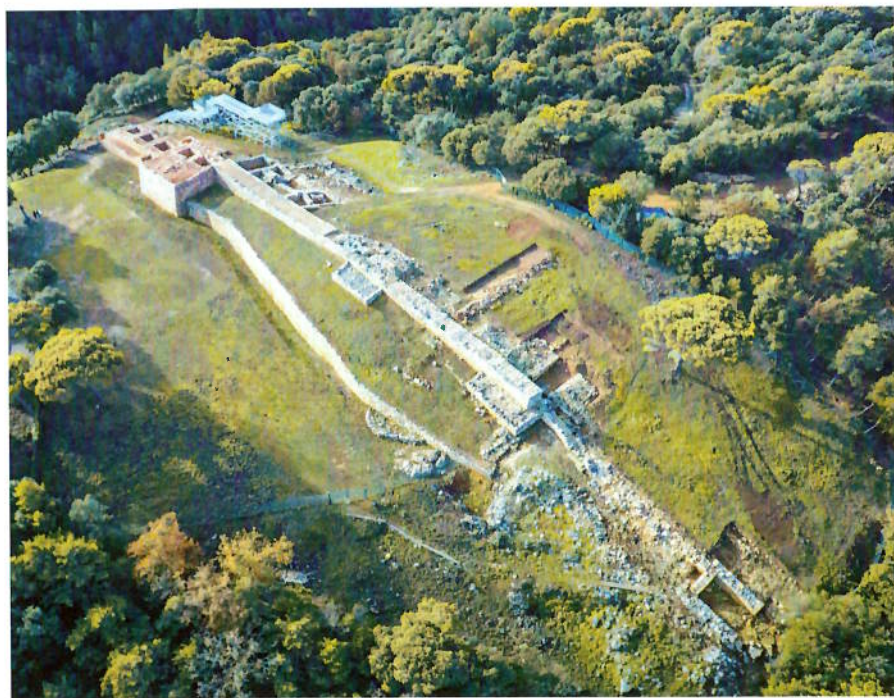
Vista aèria del conjunt del Montgròs des del nord-est. A la dreta, la torre 4 que ocupa l'extrem septentrional de la segona muralla ibèrica o muralla principal. La precedeix el pany més minso d'aquesta fortificació (sector D) que s'estén fins a la torre 3. A continuació, en posició central, el tram amb fossat i doble mur (sector C), i a l'extrem esquerre, la muralla dotada de casamates i reforç extern (sector B).

El pany de muralla de l'extrem septentrional de la fortificació és força més prim que el de la resta, ja que només fa 1,5 metres d'amplària mitjana. S'adossa a la torre 3 i, pel cantó nord, acaba a la torre 4, de planta rectangular, la qual ha perdut la paret septentrional a causa de l'esllavissament del terreny. En aquest punt també s'ha trobat l'inici del mur que vorejava la península del Montgròs pel cantó de tramuntana, bastit sobre un fort desnivell i desaparegut en gran part per l'acció dels elements erosius.

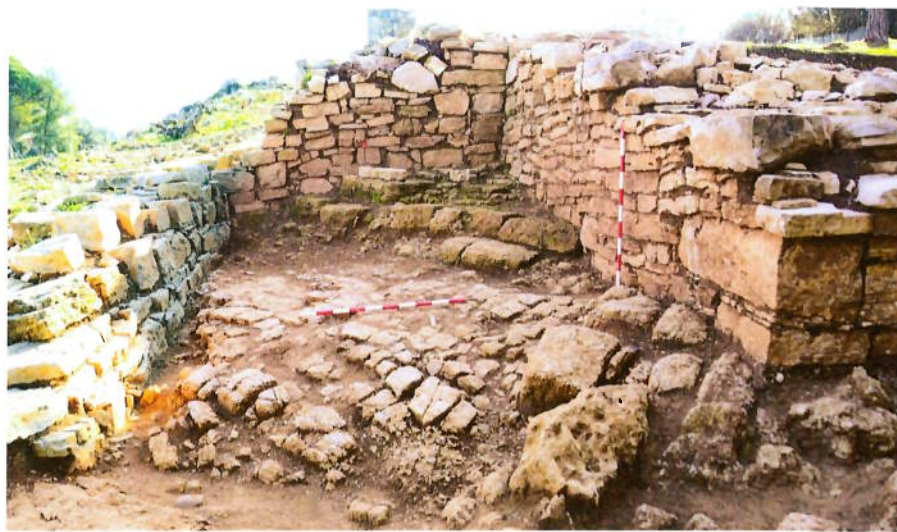
Interior de la torre 4, des de tramuntana, un cop acabada l'excavació arqueològica, amb la roca natural a la vista.

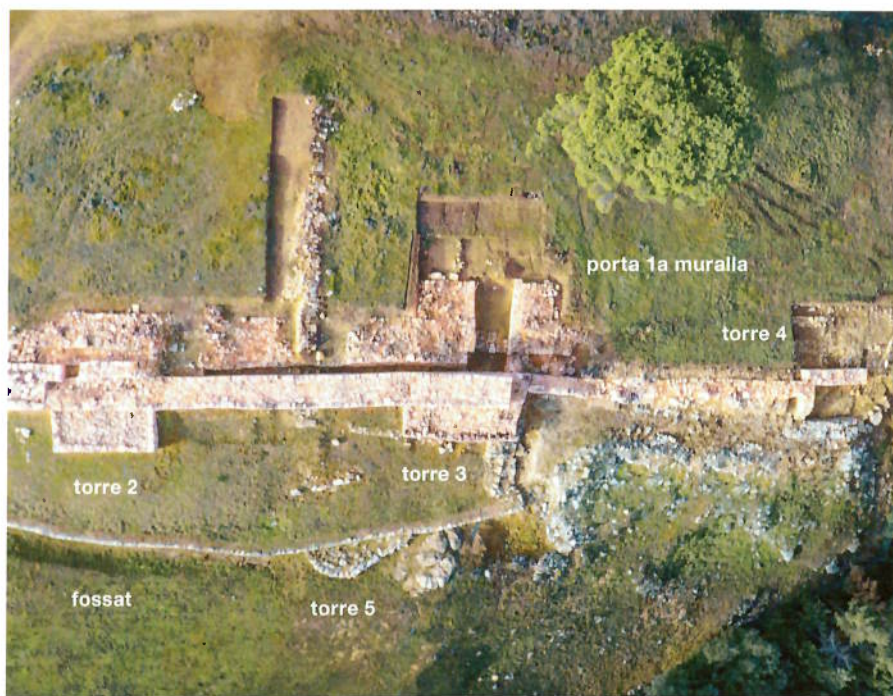
Les ruïnes del sector nord del conjunt amb indicació dels elements que es feien servir a l'època de la segona muralla (c. 200 a c. 300 aC).

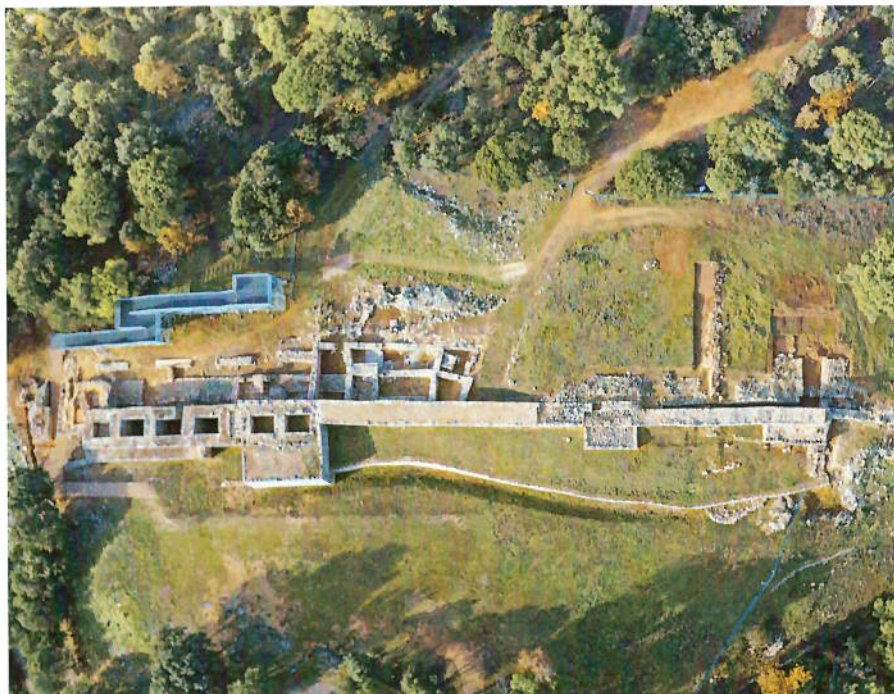
Vista aèria zenital del conjunt del Montgròs, en què s'hi poden apreciar les construccions més importants situades dins el recinte. De sud a nord (d'esquerra a dreta): torre 6, ruïnes de la primera muralla i mur coetani amb discontinuïtats, edifici al darrere de la torre 1, mas medieval i meitat septentrional de la primera muralla, inclosa la porta reforçada amb dues torres quadrades.

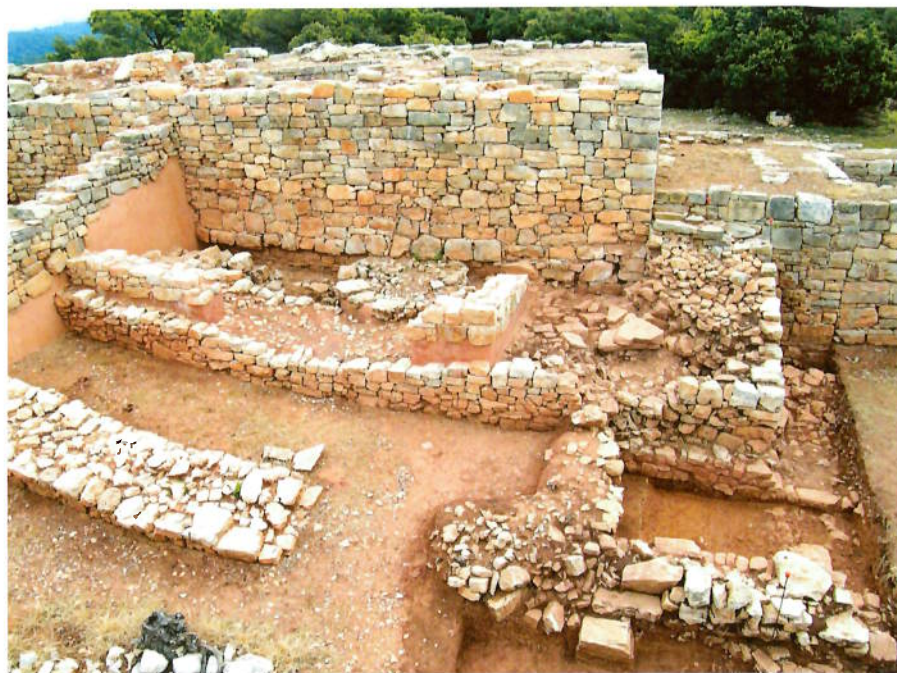
Ruïnes d'una edificació adossada interiorment al pany de la segona muralla ibèrica. Era de planta rectangular i, en un primer moment, se circumscrivia al darrere de la torre 1. Quan la poterna es va tapiar, hom la va ampliar cap a la dreta. S'assenta sobre els vestigis de la primera muralla, sobre els quals també hi va haver, abans que es fundés l'edifici esmentat, un element de base circular en que podria haver recolzat l'accés a la part alta de la segona. En primer terme, edifici coetani de la primera muralla i, a sobre seu, terrassa perpendicular que s'usava amb la segona.

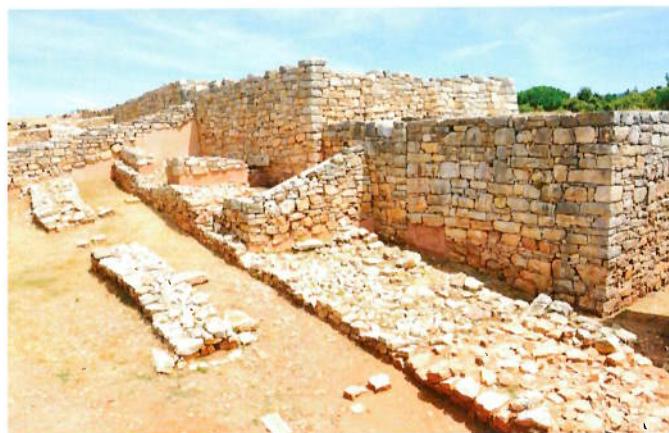
Traçat de la primera muralla ibèrica, vist des del sud-oest, al darrere dels sectors B3-B4 de la segona. S'hi observa un mur paral·lel, més minso i amb discontinuïtats, que podria correspondre a un edifici adossat interiorment a la defensa, la part superior del qual servia com a camí de ronda.

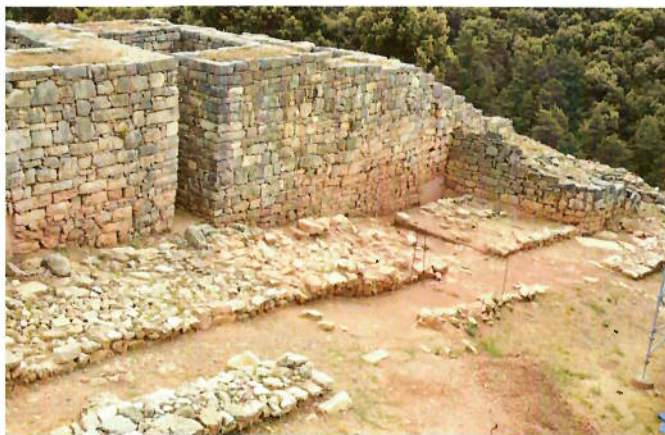
Traçat de la primera muralla ibèrica, vist des del nord-oest, al darrere dels sector B1-B2 de la segona. Com a la foto anterior, s'hi observen les seves ruïnes situades una mica més enrere que les de la segona. A la dreta, la torre 6.  
Foto: Arxiu SPAL, APP, 2012.

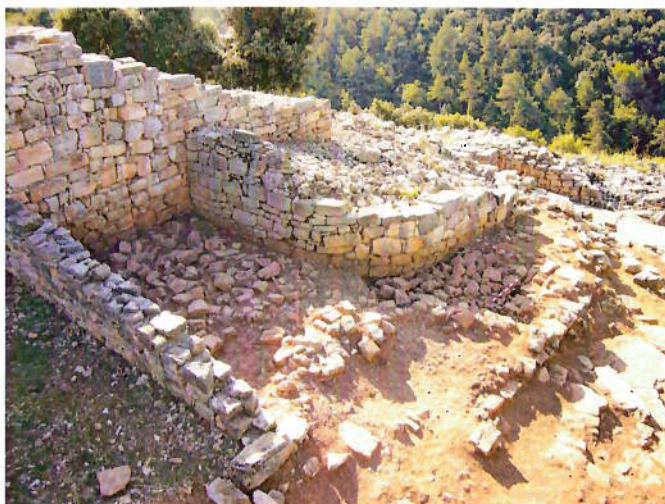
Sector B1 de la fortificació del Montgròs, des del nord-oest.  
A l'esquerra, mur que delimitava una de les cases adossades interiorment a la segona muralla ibèrica. A la dreta, torre 6, sense excavar. Entre l'un i l'altre element, es veu el reblliment de pedres col·locat en desmuntar la primera muralla, abans de bastir la segona (c. 300 aC).  
Foto: Arxiu SPAL, ALM, 2009.

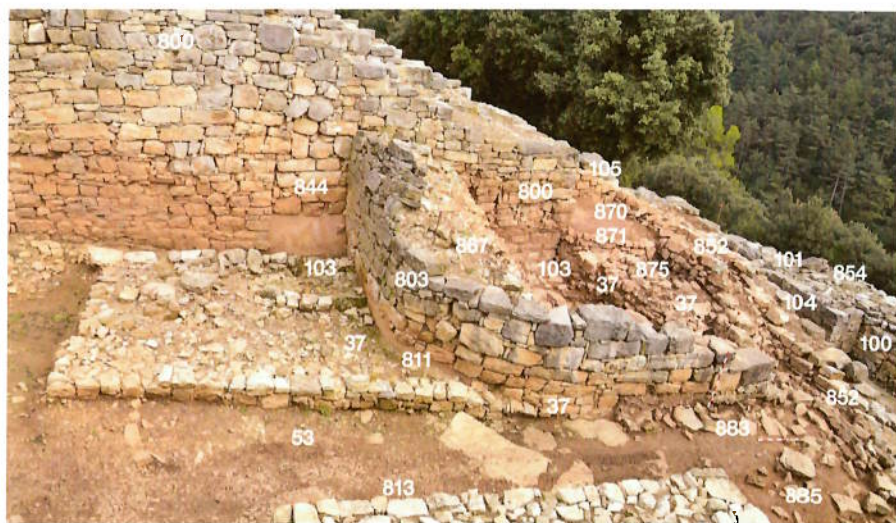
Ruïnes de la primera muralla ibèrica (37, 103) i la torre 6 (803), ja excavada, que s'hi superposa, vistes des de ponent. Al fons la segona muralla (800, 844). Tot plegat amb la nomenclatura de les unitats estratigràfiques diferenciades.

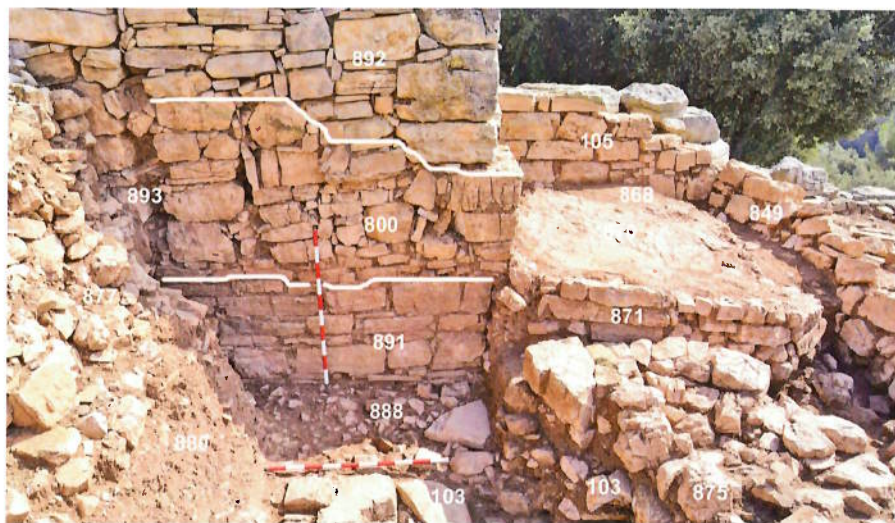
Estructures aparegudes a l'interior de la torre 6 amb la numeració de les unitats estratigràfiques. En primer terme, ruïnes de la primera muralla (103) i rebliment de la trinxera de fundació (888) de la segona. Pany d'aquesta darrera amb part baixa original (891), reparació antiga (891, c. 250 aC) i coronament restaurat el 1989 (892). A la dreta, al fons, forn de pa ibèric (871).

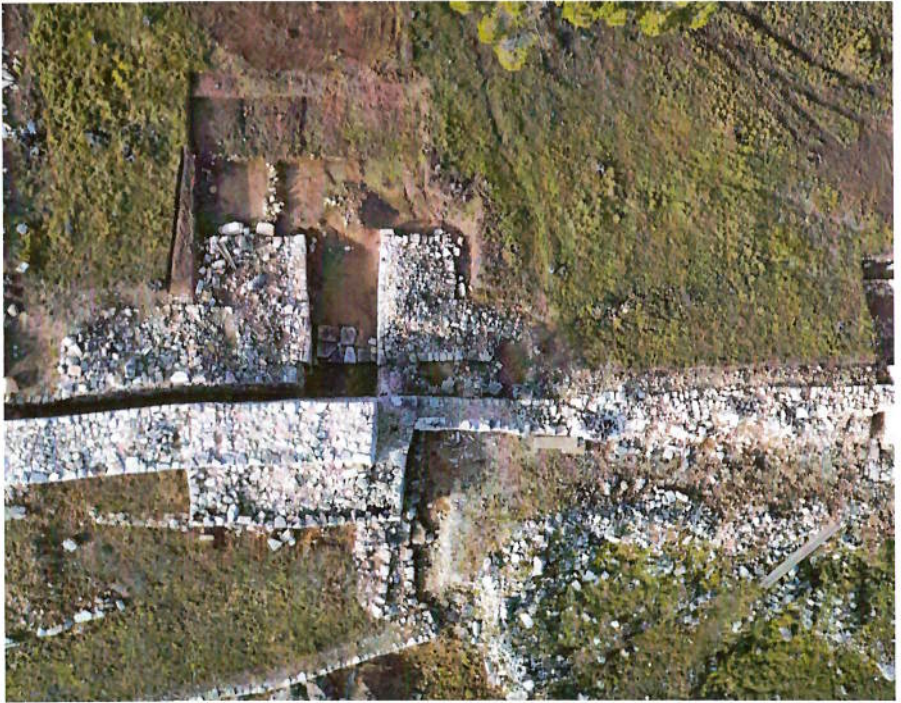
Vista aèria de la porta de la primera muralla. S'hi reconeix el reforç característic d'aquesta fortificació amb un pany exterior, la porta, amb el seu marxapeu de lloses i les torres quadrades que la flanquegen interiorment. Al davant, per sota de la segona muralla i la torre 3, hi ha les plataformes en què s'assentava i alguns indicis dels murs d'una torre barbacana relacionada amb la porta de la primera muralla.

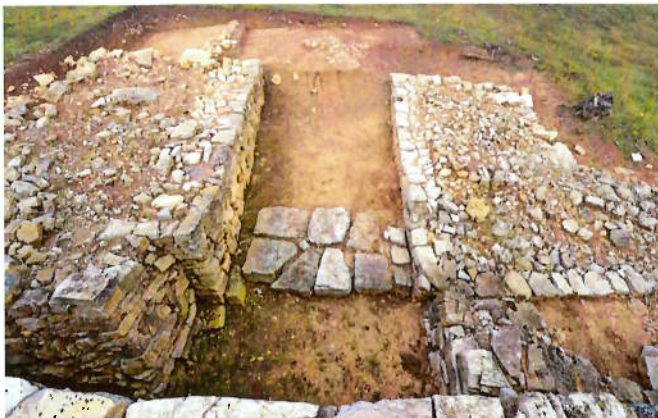
Detall de la porta de la primera muralla, des de llevant. En primer terme el reforç exterior del parament i el marxapeu de l'accés. Al fons les dues torres quadrades col·laterals.

La porta d'aquesta fortificació primitiva està situada a ponent de l'àmbit C6, oberta al pany del mur. Se'n distingeix perfectament el marxapeu de lloses, i està flanquejada per dues torres internes de planta rectangular. Al davant d'aquest accés, s'han trobat una sèrie de vestigis arquitectònics que donen idea de la presència d'elements avançats per protegir més bé la porta, que delimitaven una mena de barbacana amb entrada en forma de colze.

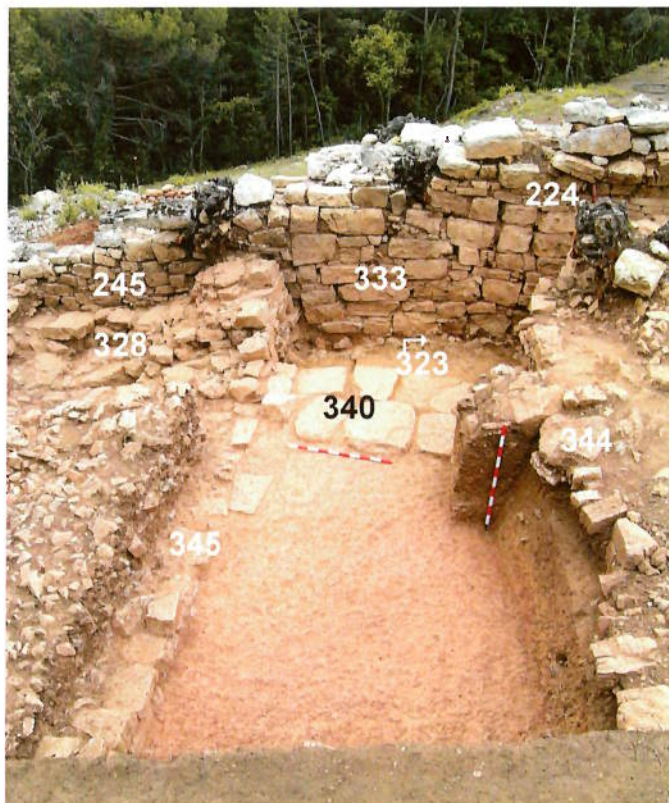
La porta de la primera muralla, vista des de ponent, durant la seva excavació, amb indicació de les unitats estratigràfiques descobertes.

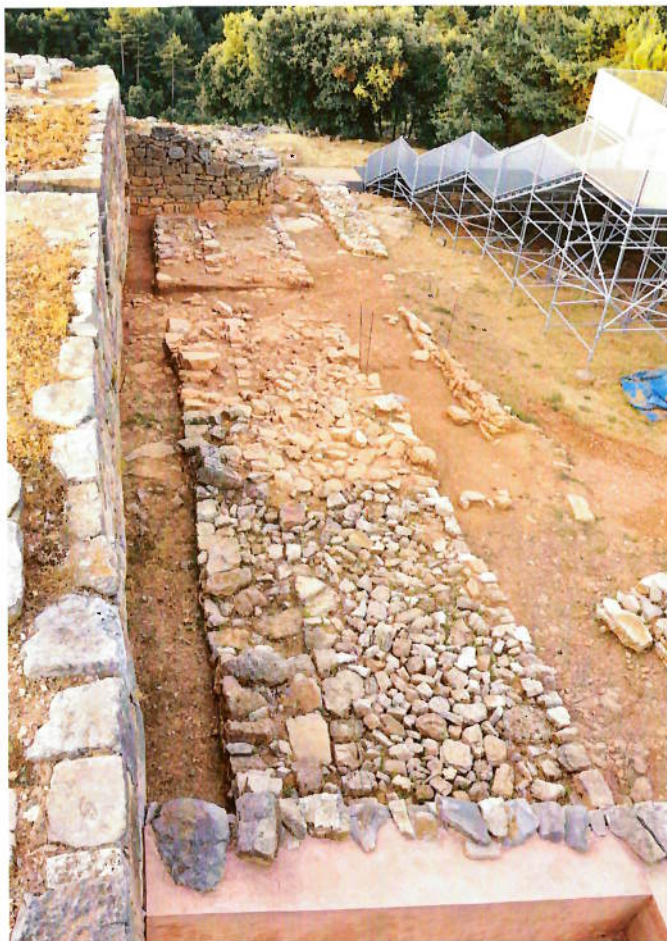
La primera muralla des del nord-est, als sectors B1 a B3. S'hi distingeix molt bé el pany original de la fortificació (a la dreta) que té adossat un reforç a la seva cara externa (a l'esquerra). Tot seguit, s'alça la cara interna de la segona muralla.

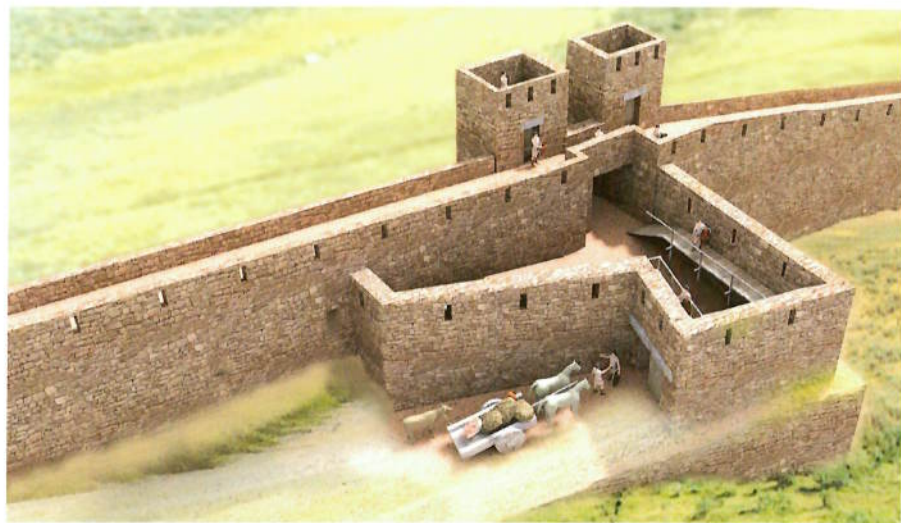
Recreació tridimensional del sector de la primera muralla on hi havia la porta, precedida d'una barbacana i reforçada interiorment amb dues torres.

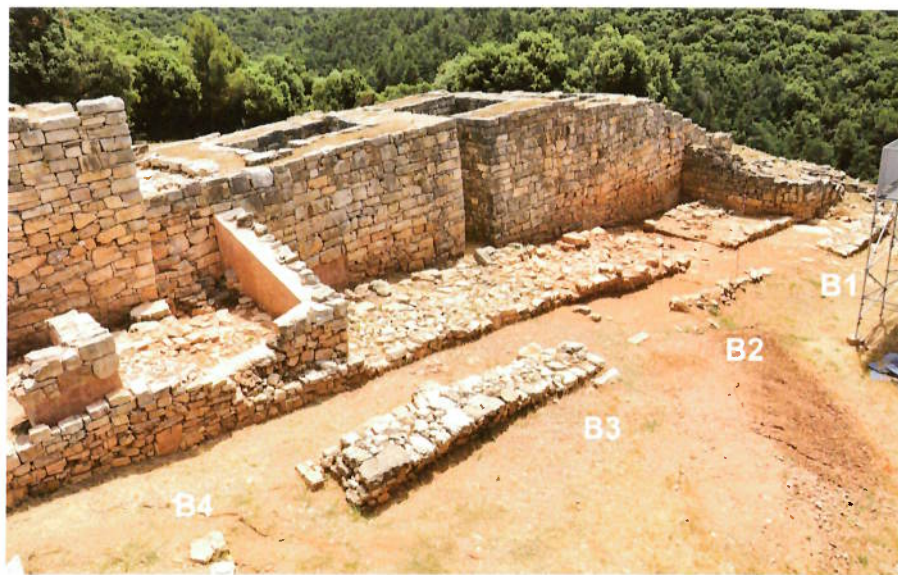
La primera muralla ibèrica al sector B del jaciment, des del nord-oest. Es troba molt arrasada, però n'és ben visible el traçat, al darrere de la segona, i el del pany paral·lel amb discontinuïtats periòdiques, que podria haver estat la base d'un edifici adossat interiorment a aquesta defensa.

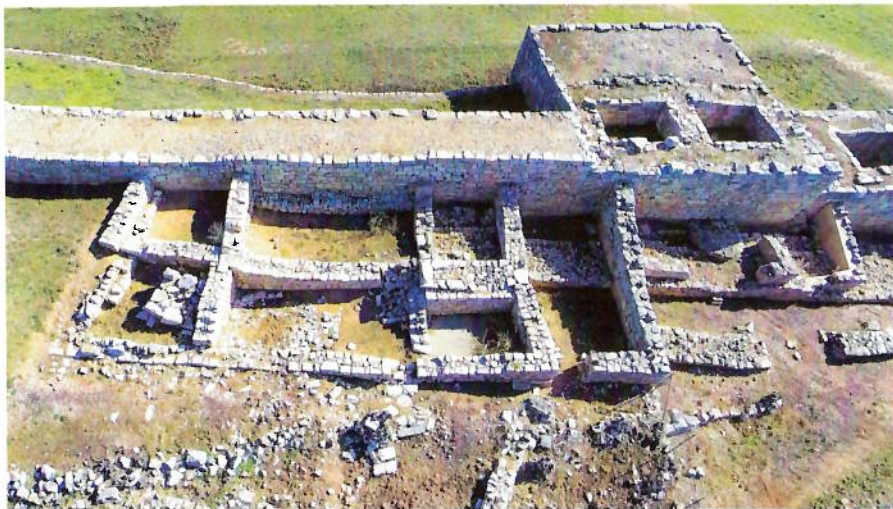
Ruïnes del mas Montgròs des de ponent. En primer terme, estructures encara no excavades. Al fons, cos central del mas amb els dos afegitons laterals i, al fons, segona muralla ibèrica, a la qual s'adossa la construcció medieval. A la dreta, estructures ibèriques, entre les quals sobresurt la torre 1.

Dins el conjunt arqueològic del Montgròs, també hi ha restes significatives de construccions de l'època medieval. S'han descobert entre els àmbits B5 i C2, immediatament a ponent de la segona muralla ibèrica i assentades parcialment sobre les ruïnes de la primera. Corresponen a l'edifici residencial d'un mas de dimensions respectables, amb 185 metres quadrats de superfície, el qual sabem

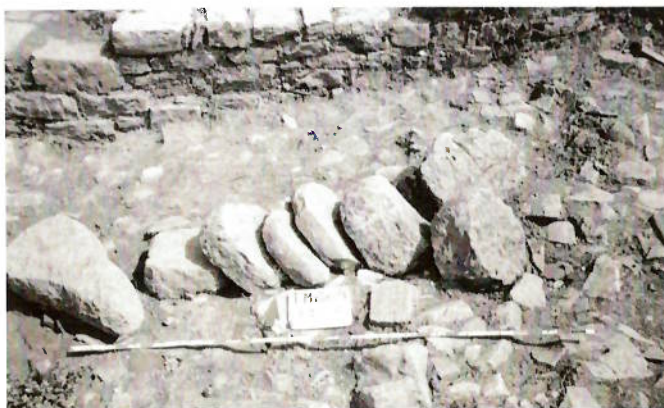
Tambors d'una columna de pedra calcària local que sostenia la planta pis del mas, caiguts sobre el paviment de terra batuda del cos de migdia.

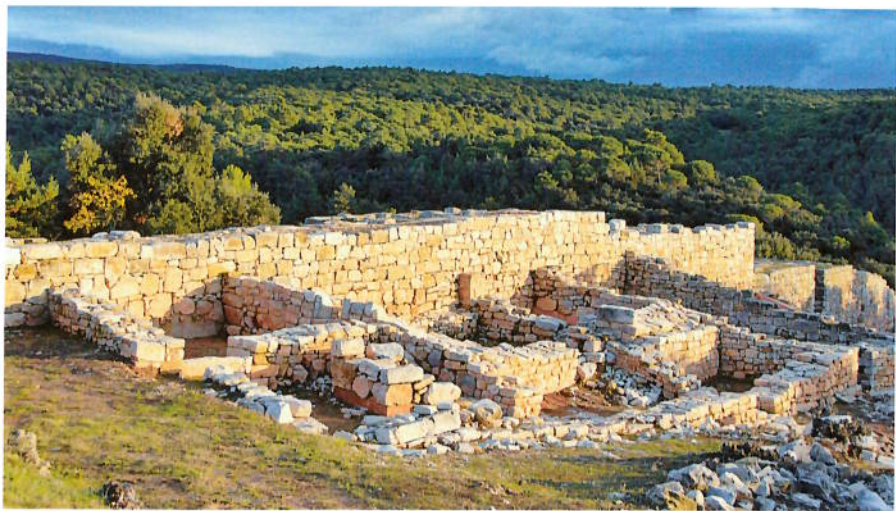
El mas Montgròs des del nord-oest. En primer terme, cos afegit de tramunta, amb vestigis d'un forn de pa. Al centre, cos original amb quadres i estables. A la dreta, cos afegit de migdia. A l'esquerra i al fons, pany de la segona muralla ibèrica al qual es va adossar el mas, en ser bastit el segle xi.

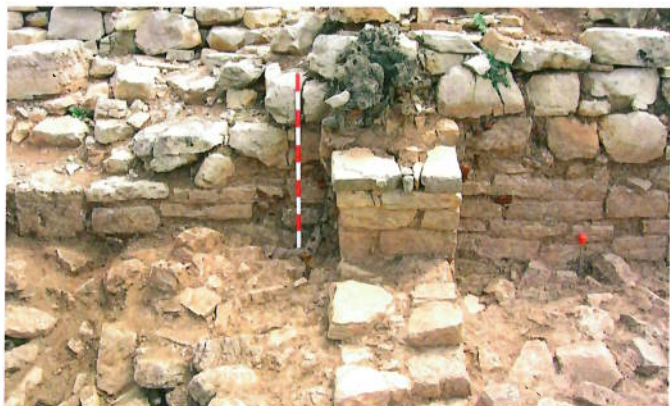
Detall de l'excavació del mas Montgròs des de ponent. Ruïnes d'una pilastra o de l'estrep d'un arc diafragmàtic adossat al mur de fons de la casa, és a dir, a l'antic pany de la segona muralla ibèrica. Palesa la presència d'una planta pis a l'època.

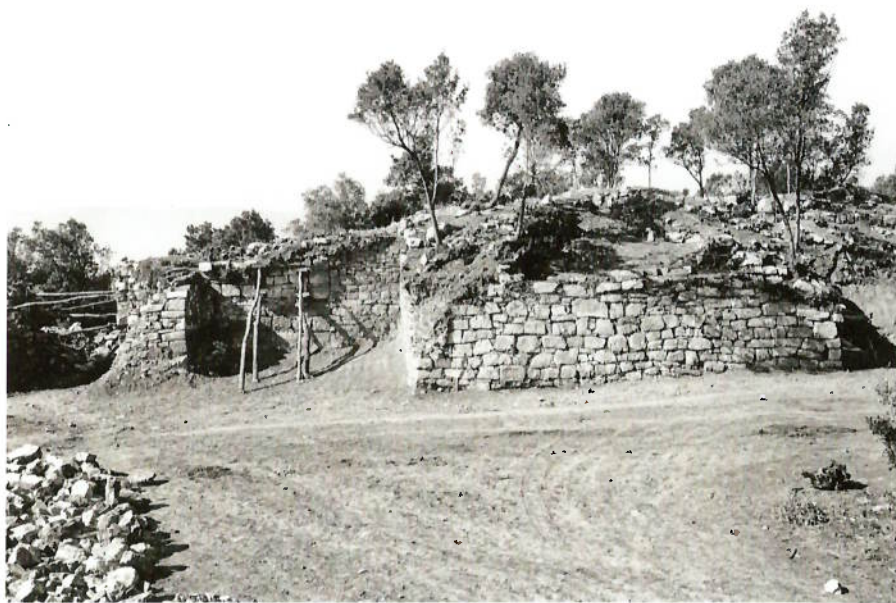
Consolidació d'urgència d'algunes estructures de la segona muralla ibèrica, al poc temps de descobrir-se. A l'esquerra, estrobat amb troncs del forat on va quedar encastada la màquina que, en arrencar-ne pedres, va palesar la presència del monument.

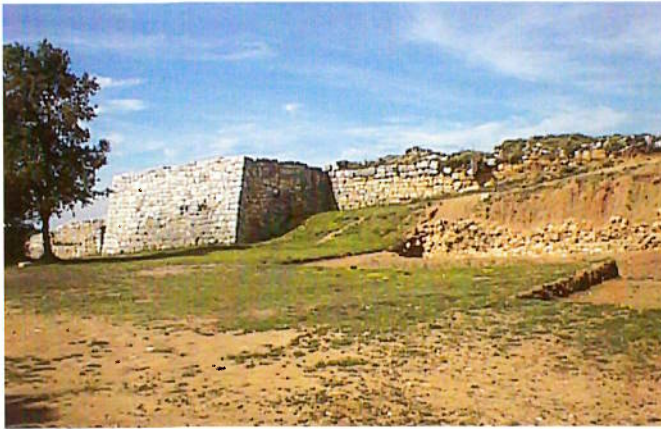
Excavació del fossat, vista des del nord-est. En primer terme, ruïnes de l'escarpa fortificada i del pany de la segona muralla ibèrica. A l'esquerra, talús d'un sector sense excavar i torre 1.

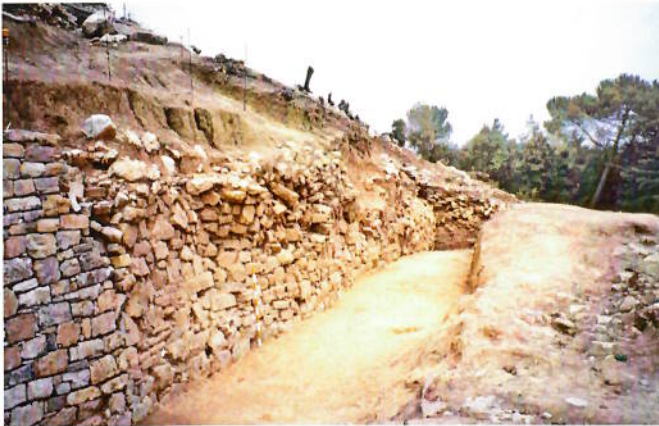
Excavació del fossat al sector C, vista des del sud. En primer terme, fons de terra piconada. A la dreta, ruïnes de l'escarpa fortificada. A l'esquerra, contraescarpa. Al fons, capa d'enderroc que colgava aquesta estructura.

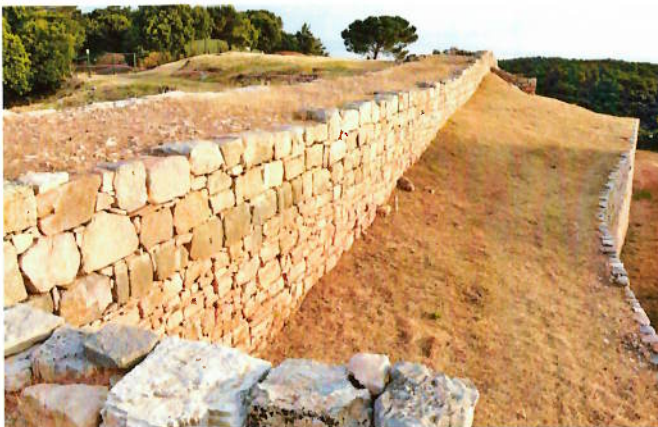
El sector C, des del sud, un cop enllestida l'excavació i la consolidació. A l'esquerra, pany de la segona muralla ibèrica. Al centre, berma o plataforma intermèdia. A la dreta, escarpa del fossat fortificada. En primer terme, part superior de la torre 1. Al fons, ruïnes de la torre 2.
