El Montgròs, el Brull

# **Una fortificació ibèrica al Montseny**

**Guia del conjunt arqueològic**

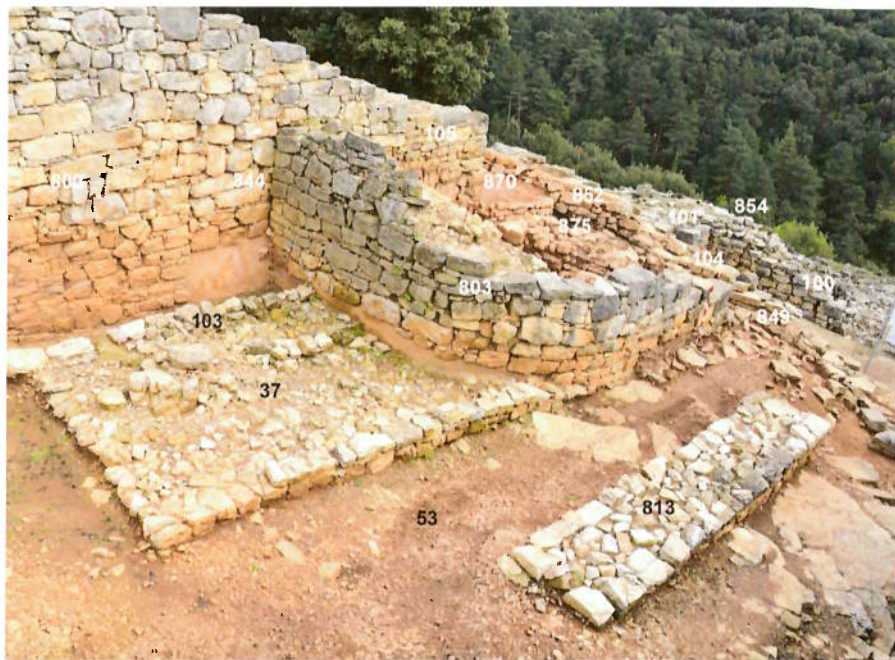
La torre 6, al sector B1, a tramuntana de la porta de la segona muralla ibèrica, un cop enllestida l'excavació, amb indicació de les unitats estratigràfiques descobertes.

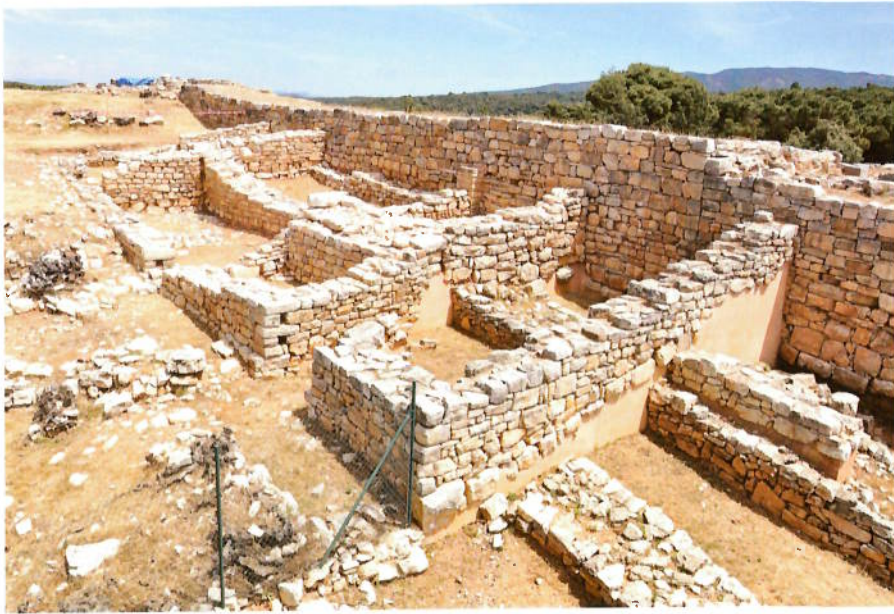
Ruïnes del mas Montgròs, des del sud-oest, un cop enllestida l'excavació i la consolidació.  
 Foto: Arxiu SPAL, APP, 2012.

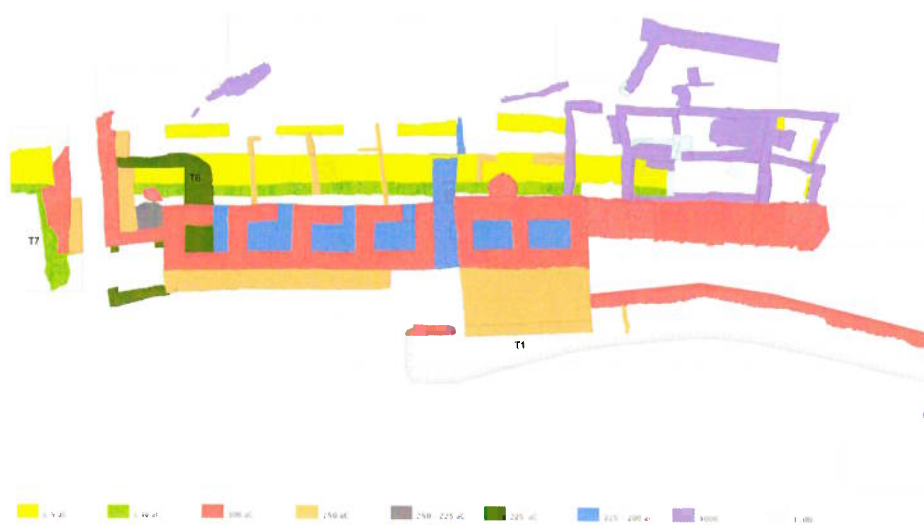
Planta general de les ruïnes descobertes entre 1974 i 2015, amb la nomenclatura de sectors i elements utilitzada en el text d'aquesta publicació.

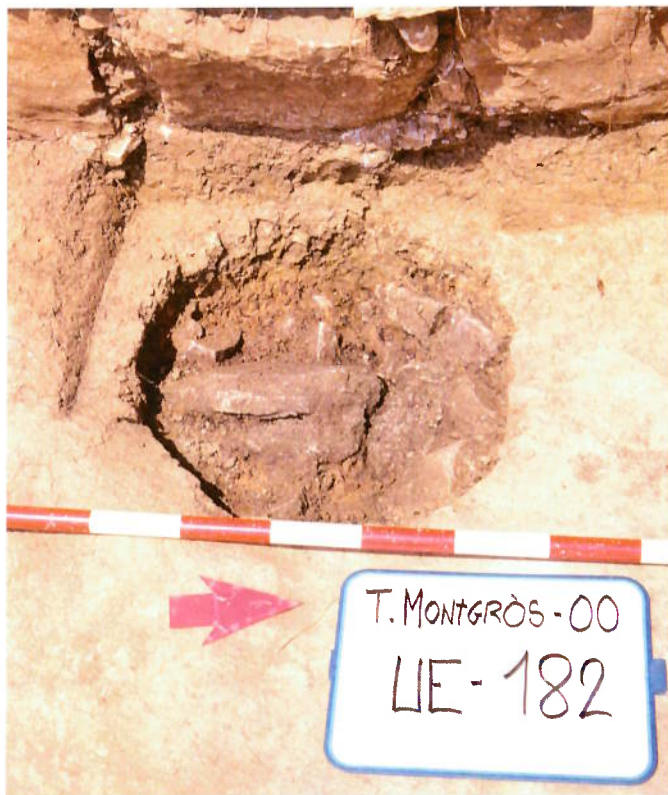
Forat de pal del final de l'edat del bronze aparegut a prop del pany extern de la segona muralla ibèrica, al sector C2. Segurament pertany a una de les cabanes del poblat que hi havia en aquella època a l'istme del Montgròs.

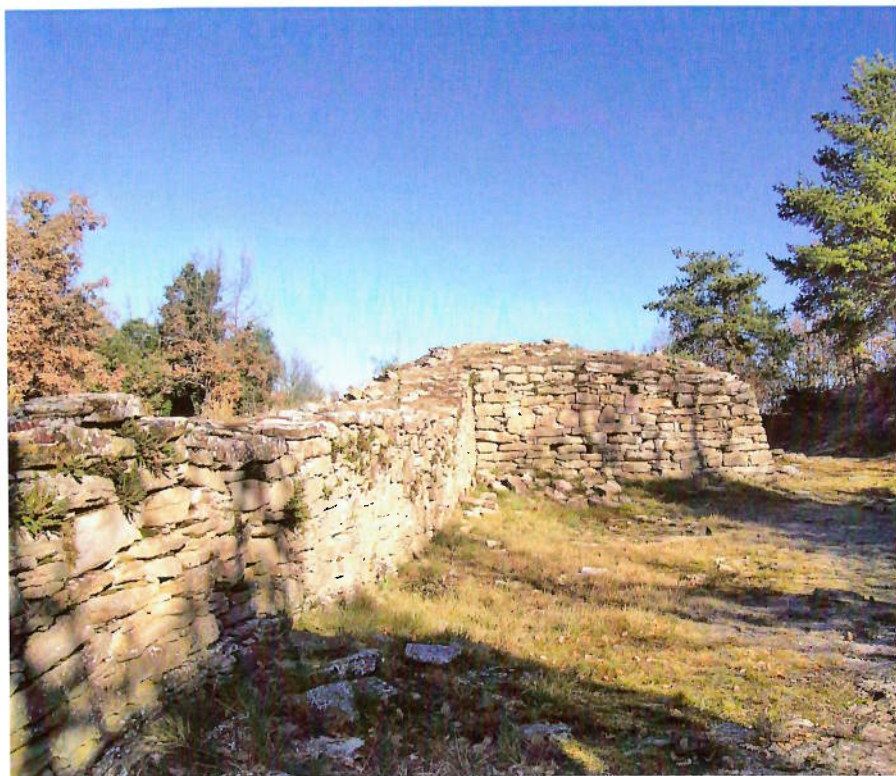
Torre i pany de la muralla de la fortificació del Casol de Puigcastellet, Folgueroles, s. III aC. Acomplia una funció militar i de refugi molt semblant a la del Montgròs. Com aquesta darrera, va restar fora d'ús cap al 200 aC.

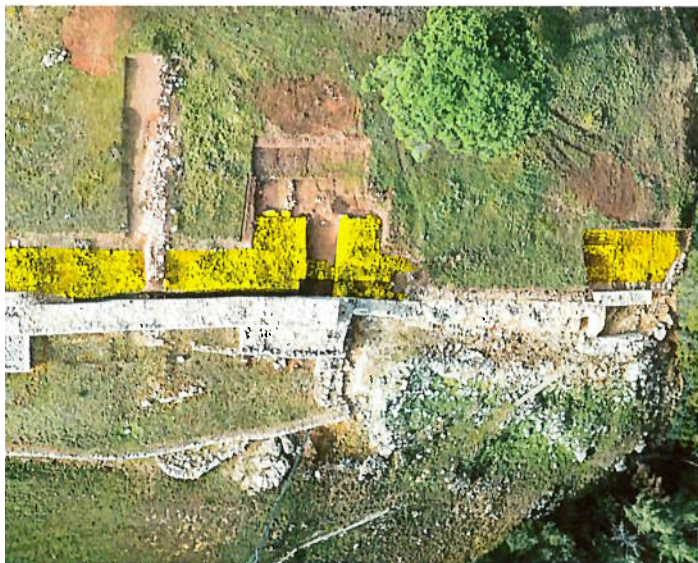
Vista zenital del conjunt del Montgròs. Les ruïnes de l'època de la primera muralla ibèrica (c. 450 -c. 300 aC) s'hi han destacat en color groc.

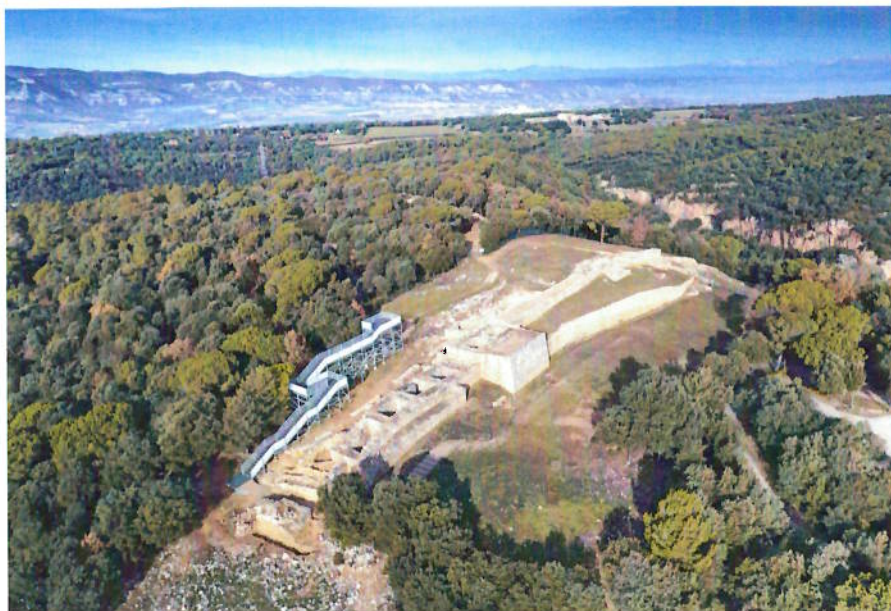
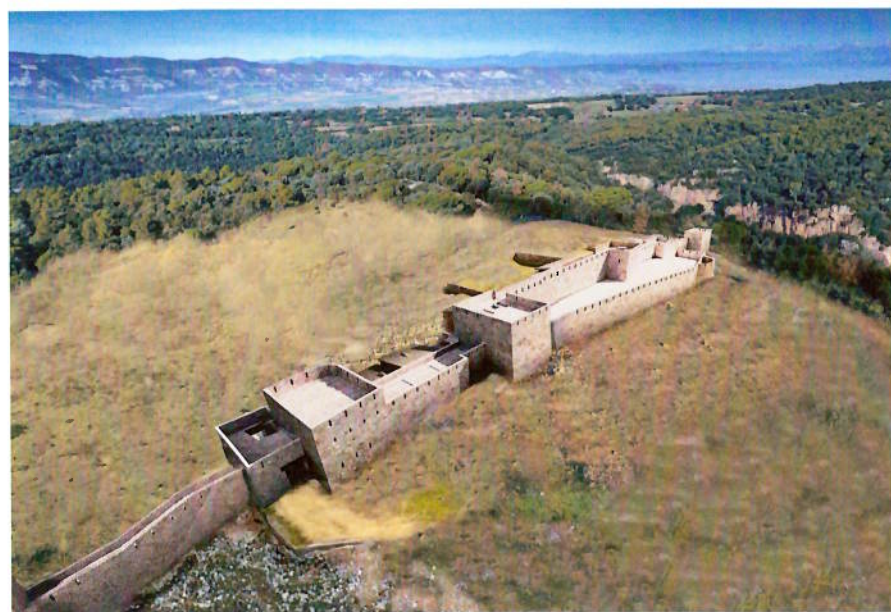
Vistes comparatives de l'estat actual del conjunt arqueològic del Montgròs, en què sobresurten les ruïnes de la segona muralla ibèrica (a dalt) i de la seva restitució ideal cap al 200 aC (avall).

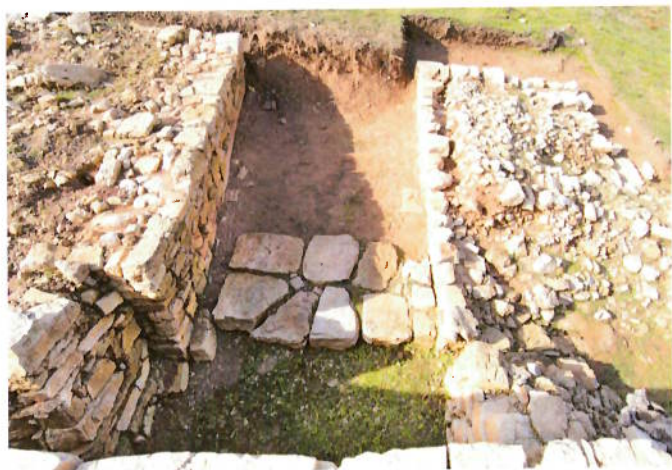
Detall de la porta de la primera muralla, al sector C6, al darrere de la torre 3 de la segona muralla, amb el marxapeu en primer terme, reforçada interiorment per dues torres de flanqueig.

Aquesta muralla primitiva, del segle V aC, és paral·lela a la que es va bastir una mica més avançada per substituir-la, gairebé dos segles més tard. Fa una amplària mitjana de 2,5 metres, situada a poc més d'1 metre a ponent d'aquella i de llargària molt semblant. Anys abans del seu abandó i desmuntatge, la muralla es va veure reforçada tot al llarg de la seva cara externa per un pany d'1,5 metres de gruix, que tenia perfil atalussat. Tant aquesta fortificació com la segona, eren fetes de blocs de pedra calcària del país, extrets d'una sèrie de pedreres obertes al lloc del Montgròs mateix. Els blocs estaven col·locats en filades rudimentàries, falcats amb pedretes a manera de tascons i units amb argila. Aquesta tècnica es va utilitzar a les dues cares que limitaven el pany de muralla per l'exterior i l'interior, i la part central es va reblir amb terra i pedres petites. S'ha descobert que aquella fortificació tenia una porta flanquejada

interiorment per dues torres. A l'exterior hi devia haver una estructura defensiva perifèrica que, amb la construcció de la torre 3, corresponent a la segona muralla, va quedar gairebé arrasada. Per la cara interna, aquesta muralla cal relacionar-la amb un mur paral·lel, més estret, amb diverses discontinuïtats, que de moment s'ha trobat als sectors B1 a B4. Segurament tancava un cos adossat, dotat de diverses portes.

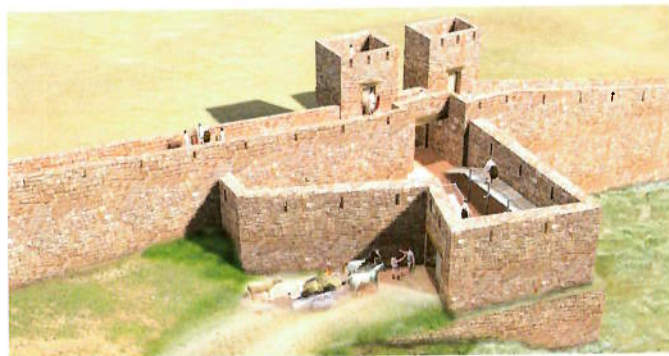
Recreació tridimensional de la porta de la primera muralla, amb les torres interiors i una barbacana que la precedeix, restituïda a partir de les ruïnes aparegudes a l'entorn de la torre 3.

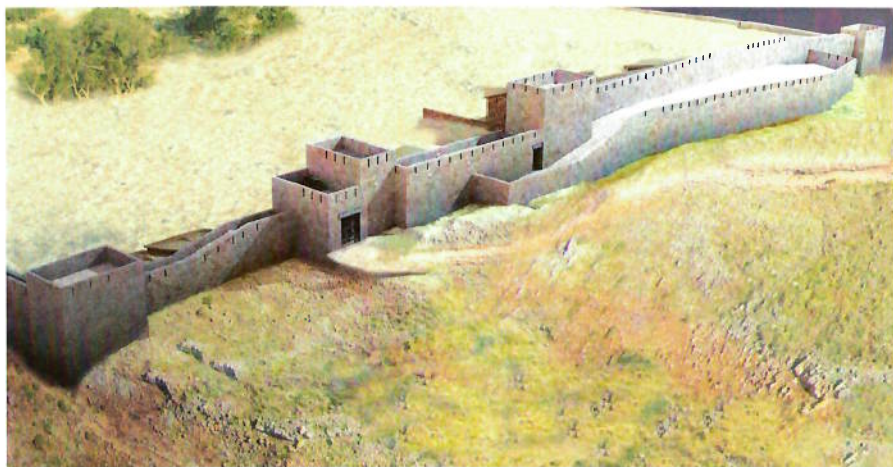
Recreació tridimensional de la fortificació del Montgròs vista des del sud-est, cap a l'any 300 aC, moment en què s'hi basteix la segona muralla.

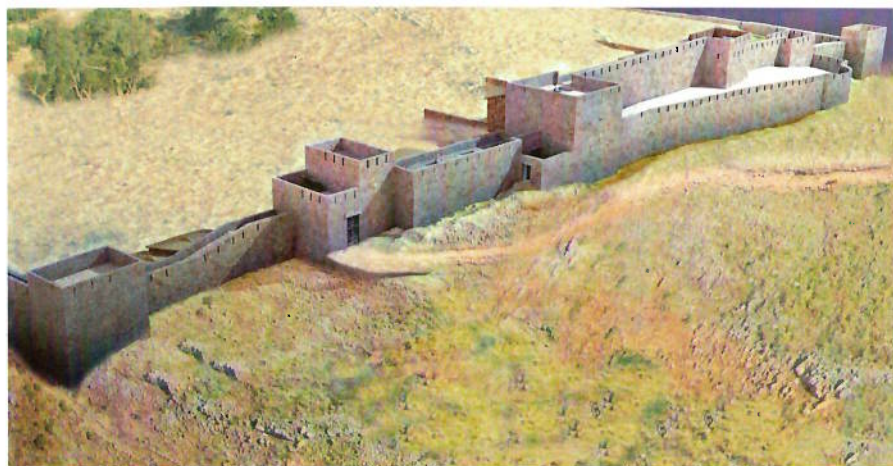
Recreació tridimensional de la fortificació del Montgròs vista des del sud-est, cap a l'any 250 aC, coincidint amb l'afegit de les torres 1, 2, 3 i 5 a la segona muralla.

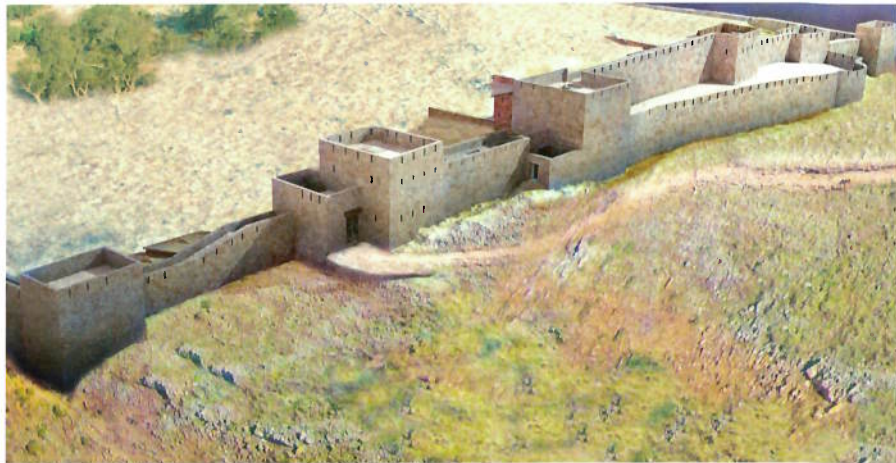
Recreació tridimensional de la fortificació del Montgròs vista des del sud-est, cap a l'any 225 aC, amb l'afegit de la torre 6 a la segona muralla.

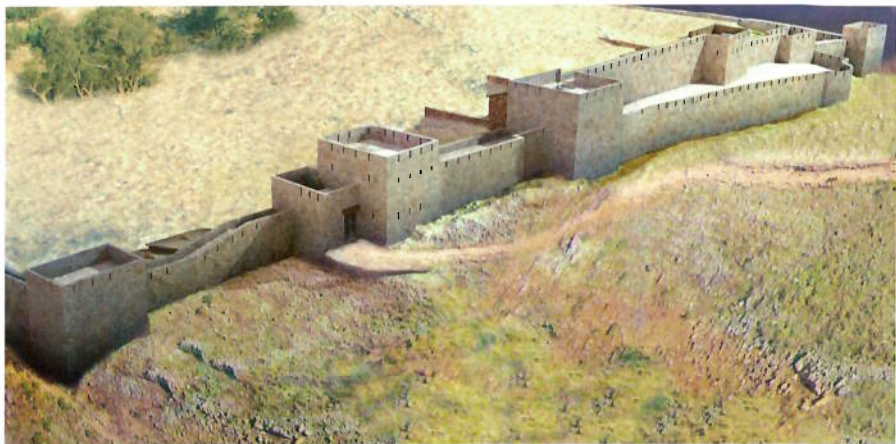
Recreació tridimensional de la fortificació del Montgròs vista des del sud-est, cap a l'any 200 aC, amb el tapiat de la poterna de B3 i el reblliment dels *phulacteria* 1 a 4, cosa que fa el tram central de la segona muralla completament massís.

La segona i última etapa de reformes de la fortalesa, cal datar-la uns vint o vint-i-cinc anys més tard que l'anterior. Llavors se'n va bastir l'extrem de tramuntana, que ara designem convencionalment com a sector D. Fins aleshores, en tot aquest tram s'havia continuat utilitzant el tram corresponent de la primera muralla. Cap a la part central, es van fer tots els possibles perquè la fortificació fos encara més compacta. Així, es va tapiar la poterna del

costat de la torre 1 i es van reblir els sis compartiments interns que hi havia des del darrere d'aquest element fins a la porta principal, de manera que tot aquest tram va esdevenir massís. Amb tot, ja hem vist que a l'extrem meridional va continuar en ús la primera muralla.

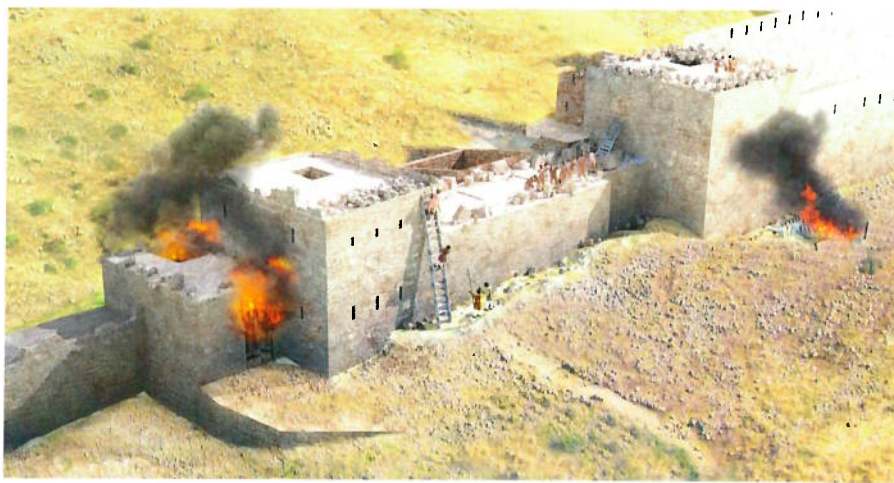
Restitució ideal de la inutilització de la fortalesa del Montgròs, al final de la Segona Guerra Púnica (218-202 aC) o de la campanya del cònsol romà Marc Porci Cató contra els ibers revoltats (195 aC).

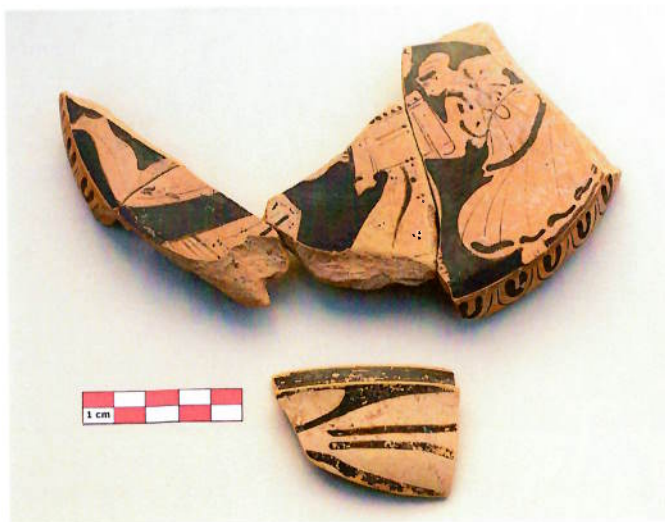
Ceràmica àtica de figures roges, 430-400 aC.

A dalt, fragment de la tapadora d'una lècana (lekanis, λεκάνη).

A baix, vora d'una peça d'aquest tipus.

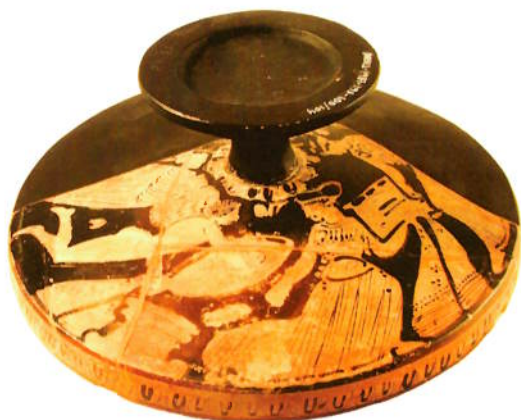
Ceràmica àtica de figures roges, 430-400 aC. Tapadora de làcana restaurada.

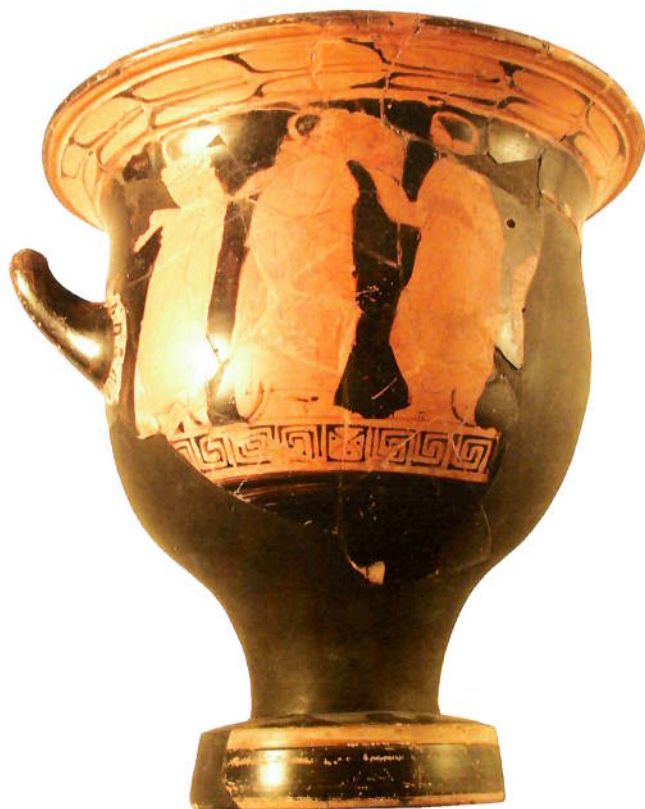
Ceràmica àtica de figures roges, 450-400 aC. Cràter (κράτηρ).

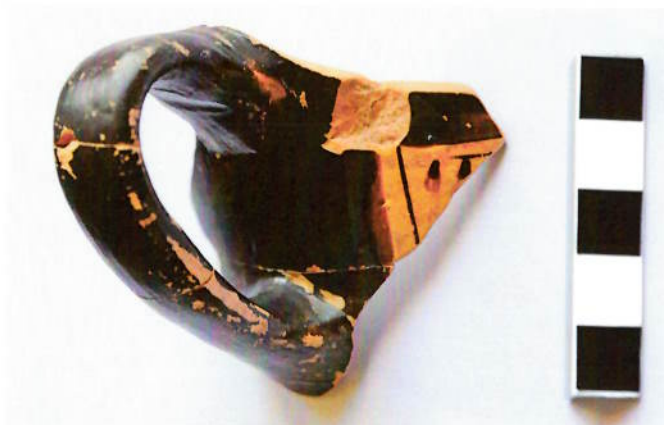
Ceràmica àtica de figures roges, 450-400 aC. Fragment de la vora i una nansa d'un cànter sessile (kantharos, *κάνθαρος*).

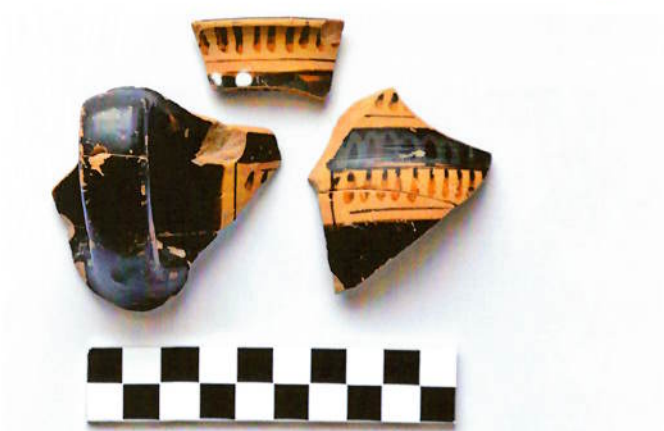
Ceràmica àtica de figures roges, 450-400 aC. Diversos fragments de la mateixa peça que apareix a la figura anterior: cànter sessile (kantharos, *κάνθαρος*).

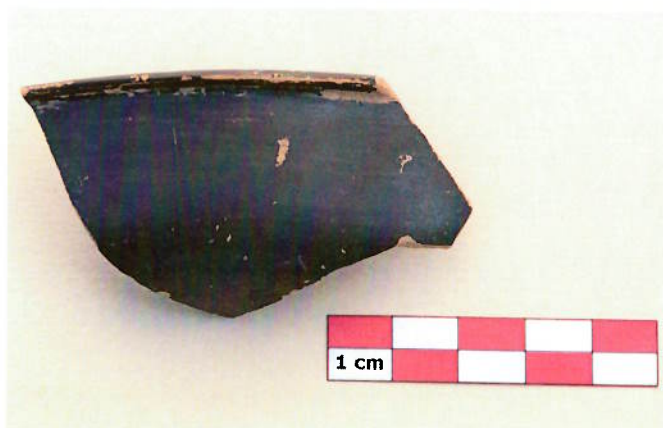
Ceràmica àtica de vernís negre, forma Lamb. 22/Morel 2681, 310 a 290-275 aC. Fragment de la vora i la paret externa.

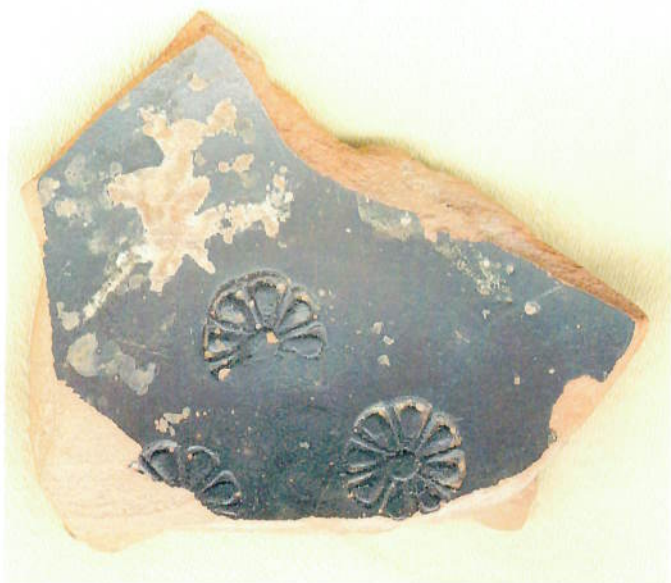
Ceràmica de vernís negre del taller de *Rhode* (Roses), 300-195 aC. Fragment de la base d'un bol de la forma Puig 11, amb decoració de tres rosetes en el fons intern.

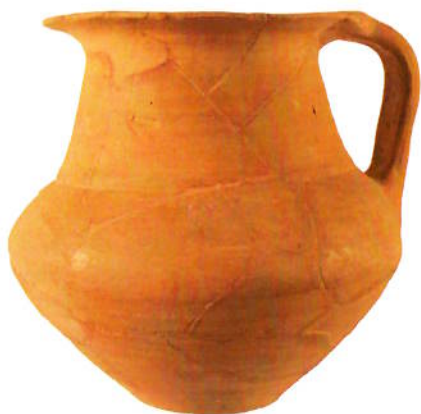
Ceràmica ibèrica  
comuna de pasta  
oxidada.  
Gerreta bicònica,  
segles IV-III aC.  
Foto: OCA, MAC, 2007.

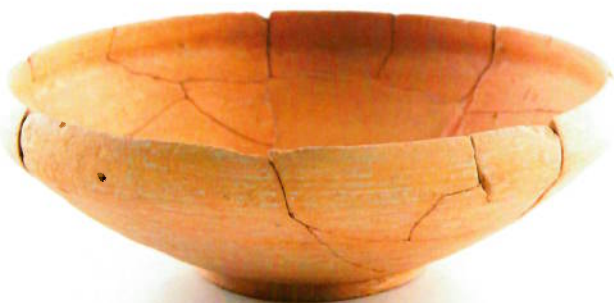
Ceràmica ibèrica  
comuna de pasta  
oxidada.  
Bol imitació de la  
ceràmica importada  
de vernís negre,  
segles IV-III aC.  
Foto: OCA, MAC, 2007.

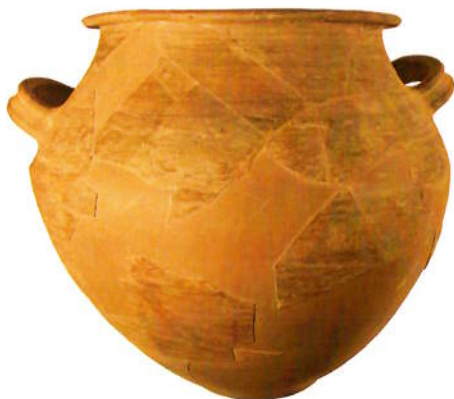
Ceràmica ibèrica  
comuna de pasta  
oxidada.  
Olla, segles IV-III aC.  
Foto: OCA, MAC, 2007.

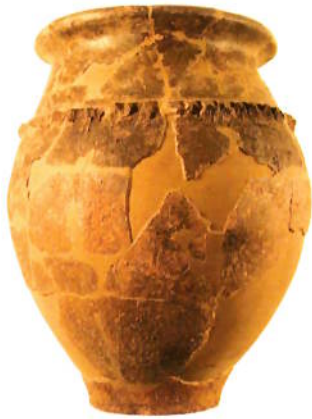
Ceràmica ibèrica  
feta a mà. Olla amb  
decoració de  
cordons aplicats,  
segles V-III aC.

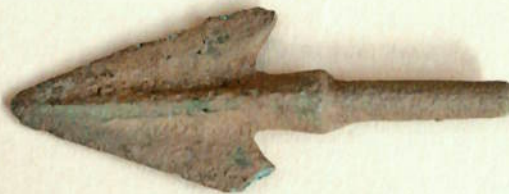
Punta de fletxa de  
bronze ibèrica  
d'aletes i peduncle,  
segles IV-II aC.

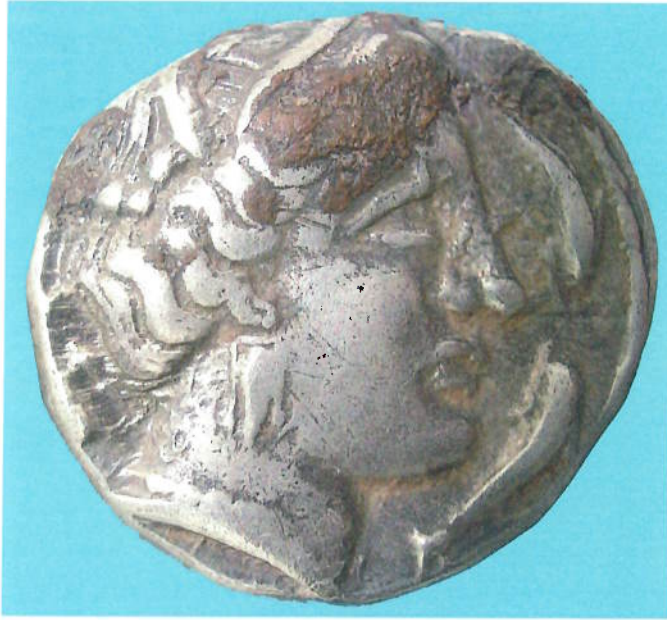
Moneda grega de plata. Dracma encunyada a Emporion. Anvers: cap girat cap a la dreta de la nimfa Aretusa i dos dofins, c. 200 aC.

Les primeres monedes corresponen a les emissions més recents d'aquesta classe. A l'anvers, hi ha la representació d'un cap femení, que pot correspondre a la nimfa Aretusa o a Persèfone, filla de Zeus, acompanyada de dos dofins, i al revers, un pegàs corrent amb el cap en forma de nen assegut i amb els braços estirats cap endavant, a més de la llegenda ΕΜΠΟΡΙΤΩΝ. Sembla que aquestes monedes es van encunyar en el moment mateix de la Segona Guerra Púnica. La dracma que va aparèixer sola és una mica més antiga, ja que se'n van començar a batre cap al 250 aC, però només va estar en circulació fins al final de la guerra. Porta, igualment, el cap femení a l'anvers, en aquest cas amb tres dofins, i al revers el pegàs, amb el cap representat normalment, i la mateixa llegenda. Tots dos tipus s'assemblen molt a les monedes de Siracusa, a Sicília, que altres ciutats gregues, com ara Empúries, van imitar.

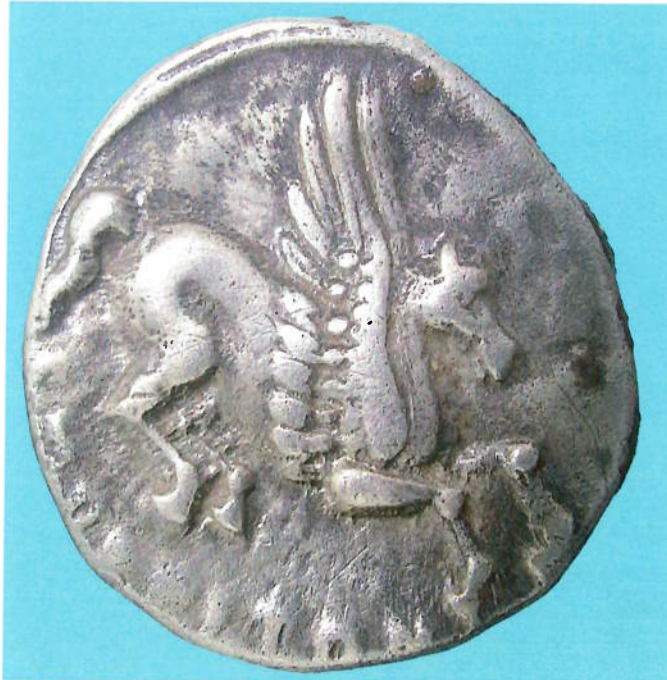
Moneda grega de plata. Dracma encunyada a Emporion. Revers: Pegàs a la dreta amb la llegenda EMPORITON (ΕΜΠΟΡΙΤΩΝ), c. 200 aC.

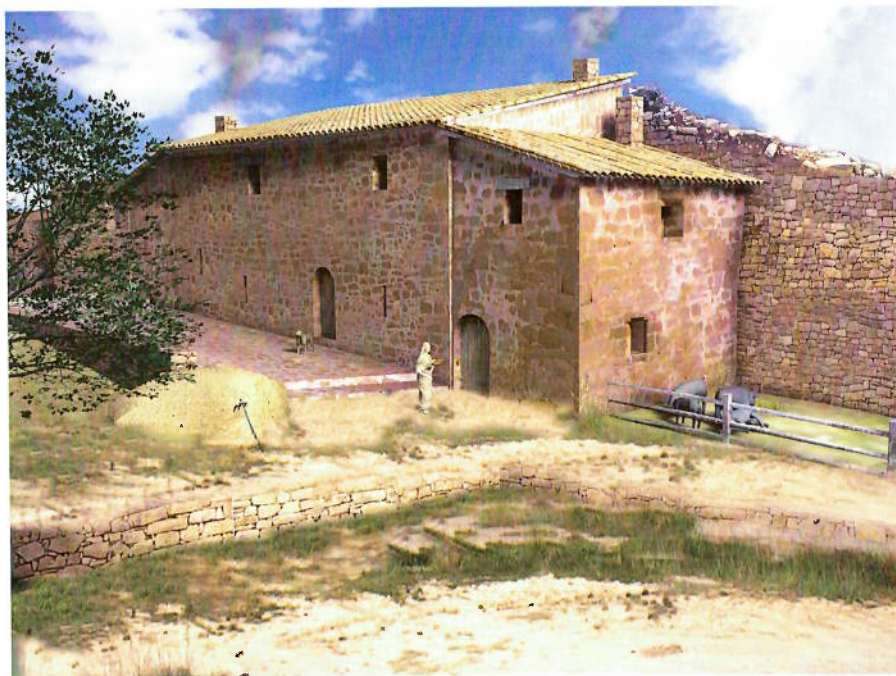
Restitució ideal de la façana principal del mas Montgròs vista des del sud-oest.  
Interpretació: ALM. Dibuix: Centum, Arxiu SPAL, 2012.

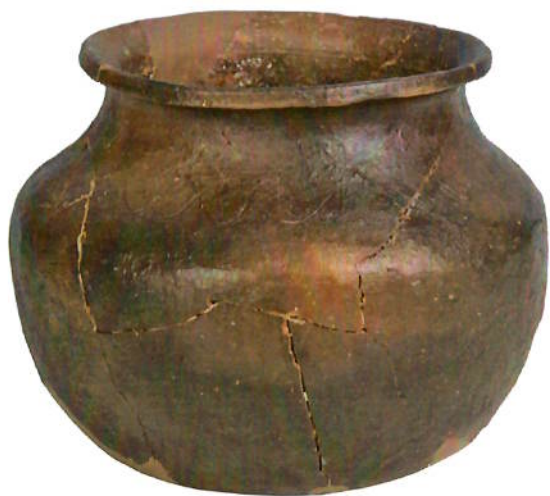
Olles de ceràmica grisa i oxidada medieval utilitzades al mas Montgròs. A dalt, peça de comparació procedent del Camp de les Lloses, Tona.

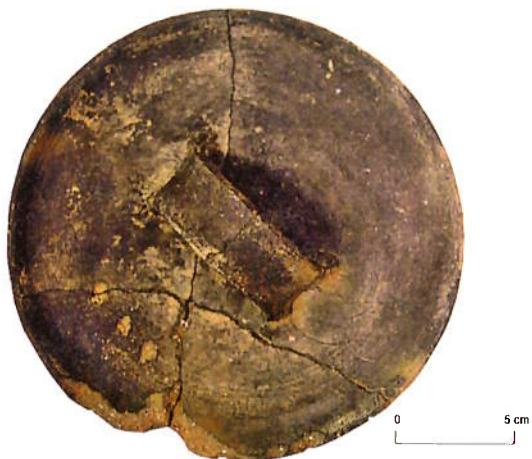
Olles, cassola i tapadora de ceràmica grisa i oxidada medieval trobades al mas Montgròs.  
4: peça de comparació procedent de l'església de Santa Maria de Rubió (Anoia).

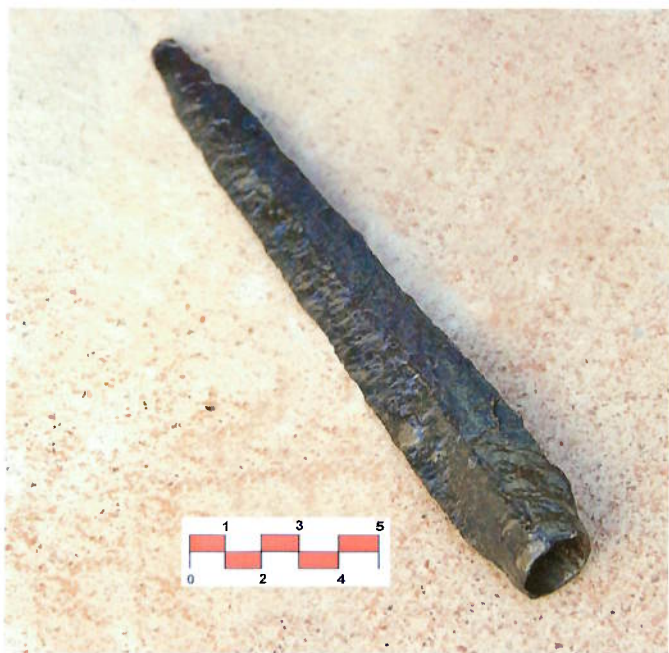
Punta de llança de ferro, mas Montgròs, segles XIII-XIV.

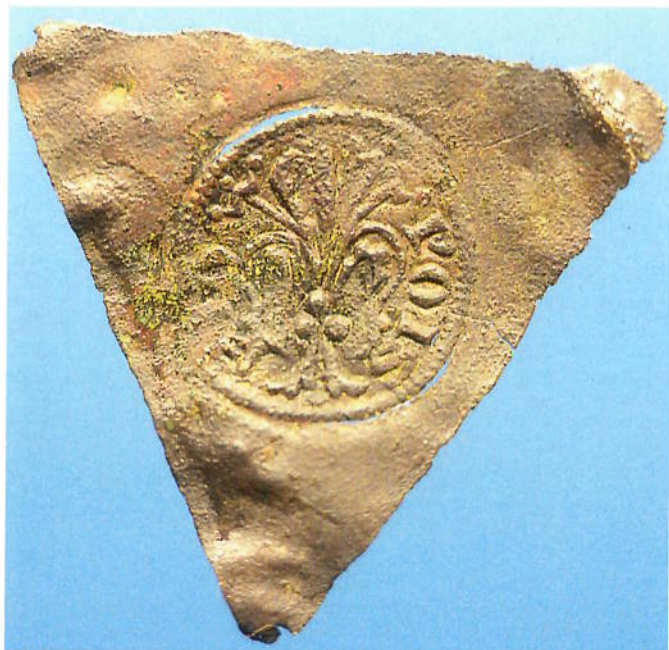
Platet de balança per comprovar el pes dels florins trobat a l'excavació del mas Montgròs. Es data a partir de 1365.

Les monedes estan representades per dues peces del regnat de Jaume I, encunyades a València a partir de 1272, les quals van romandre en circulació fins al segle xiv avançat. Més precisions aporta un plat de balança per comprovar el pes dels florins, fabricat, com a molt tard, el 1365. Cal no oblidar la troballa de diversos elements metàl·lics, com ara una magnífica punta de llança de ferro del segle xiii o xiv, ganivets, ferradures per a cavalls i muls, estris agrícoles i objectes d'adorn personal, com ara anells o sivelles.

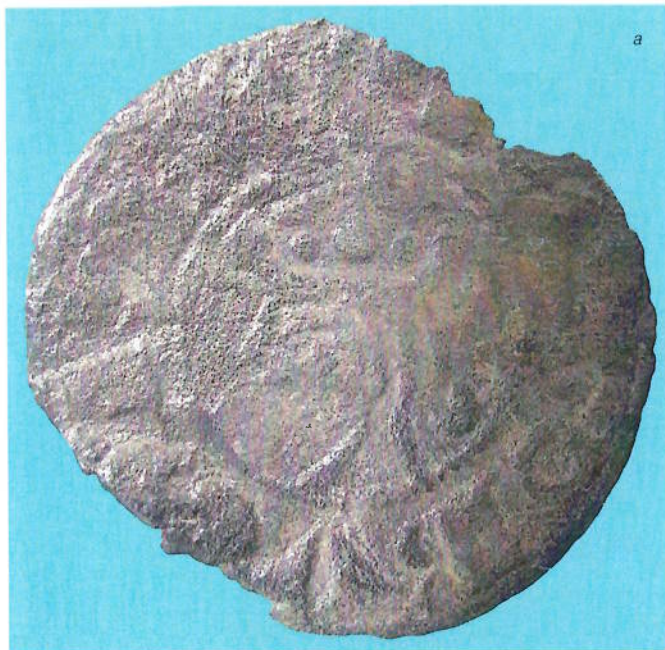
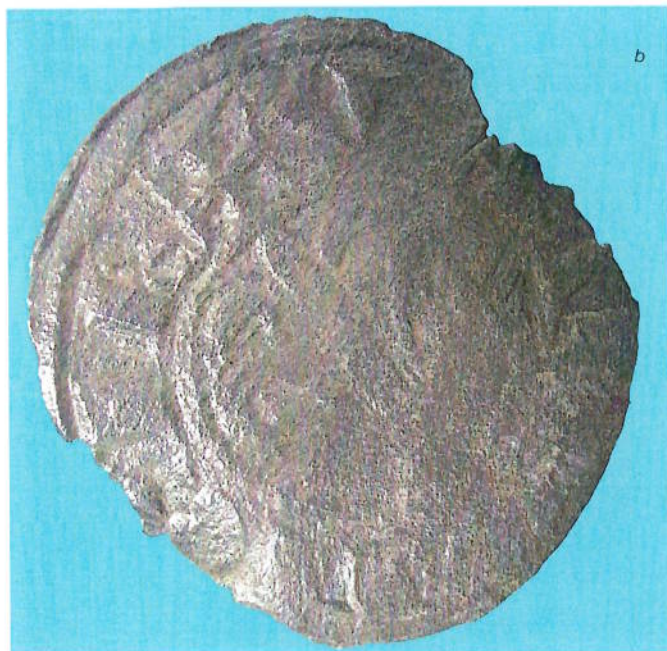
Diner o òbol de Jaume I  
encunyat a València, a  
partir de 1271. Es va  
mantenir al circuit fins  
el segle xv,  
a: anvers, b: revers.
